# 動作確認チェックシート

検査日	2015年 9月 4日	(機械の仕様・規格を記入する。)			
商品名	クリーンベンチ	電源電圧	単相100V, 15A	作業台高さ	1085mm
型式	TGB-1800	周波数	50/60Hz	FFU (2台搭載)	松下電器 BV-110CRF-T 0.3μm粒子 99.97%以上捕集
メーカー名	井内盛栄堂(現AS ONE)	大きさ(W×D×H)	1805×810×2230mm		
機械Ser.No	001111-18-01	扉開時の高さ	2500mm		
製造年月	2000年 11月	上下扉開閉	作業台面から 5~655mm

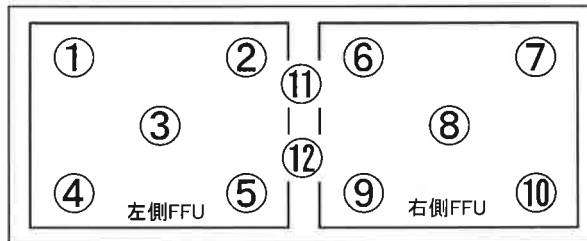
装置正面

- 照明、ファンの動作及びコンセント100V供給問題なし。
- ベンチ内差圧は上下開閉扉を閉めた状態(隙間5mm)で100Pa、50mm以上開けた状態で90Pa。
- 弊社所有の風速計(Hiyoshi社DP70C)にて風速を測定した。整流板下(FFUから150mm)で0.33~0.34m/s。
- 弊社所有のパーティクルカウンタ(ARTI社製HHPG-2)にて、作業台上左右FUの下で測定を実施(各1min)。  
FFU直下では塵埃が0ヶの部分もあるが、所々に数百個レベルの塵埃が確認されNGのため、HEPAフィルタを交換した。  
交換後、下図のような12ポイントのパーティクルを作業台上で測定した。

いずれも0.3μmで

0~3.3ヶ/CFと問題ない

レベルであることを確認した。

各ポイントで3回測定した平均値を記載

粒径	左側FFU					右側FFU					FFU間	
	①	②	③	④	⑤	⑥	⑦	⑧	⑨	⑩	⑪	⑫
0.3μm	3.3	0	0	3.3	3.3	3.3	3.3	0	0	3.3	0	0
0.5μm	0	0	0	0	0	0	0	0	0	0	0	0

FFUからの距離: 約580mm。扉は作業台面から150mm開けた状態で測定。
