# 動作確認チェックシート

検査日	2014年 8月 1日	(機械の仕様・規格を記入する。)			
商品名	クリーンブース	電源電圧	3相200V 20A	吸気ファン	4台(プレフィルタ付)
型式	不明	周波数	50/60Hz	蛍光灯	40W 4本
メーカー名	不明	大きさ(W×D×H)	1500×2640×2500mm		
機械Ser.No	不明	FFU	3台(600×900mm)		
製造年月	不明	吹き出し面高さ	2200mm

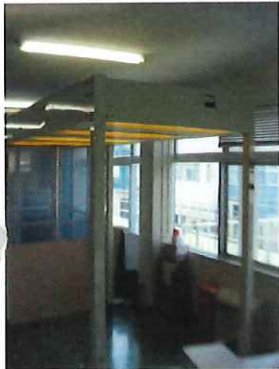
2 3台のFFUの中心において、整流板直下(FFU吹き出し面から約5cm)で、風速を測定した。

FFU	正面 手前	正面 真中	正面 奥側
風速	0.64	0.60	0.62

3 弊社所有のパーティクルカウンタ(ARTI社製HHPG-2)にて3台のFFU直下約25cmで3回測定した。(測定1min)

四方に遮蔽ないためFFU直下1100mmのポイントでは0.5μmで24万ヶ/CFと大幅に増加するが、右表の値は実力値と考える。

FFU	粒径	1	2	3	平均
正面 手前	0.3μm	10	0	10	7
	0.5μm	10	0	0	3
正面 真中	0.3μm	20	20	10	17
	0.5μm	0	0	0	0
正面 奥側	0.3μm	10	20	0	10
	0.5μm	0	0	0	0

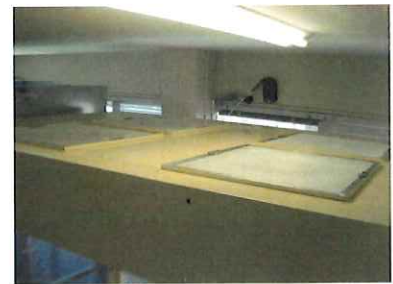
(2) 塵埃

2021年8月18日再点検  
 (c) 風速 手前 真中 奥側 m/s  
 0.64 0.63 0.63 OK

粒径	①	②	③	平均
手前 0.3μm	0	0	0	0
手前 0.5μm	0	0	0	0
真中 0.3μm	10	10	10	10
真中 0.5μm	0	0	0	0
奥側 0.3μm	10	0	0	10
奥側 0.5μm	0	0	0	0

OK

\* FFU交換及び柱間補修後再点検実施

年月日	修理・改造記録	作業者
2014年7月23日	吸気ファン口のプレフィルタ汚れありのため交換(4箇所)	野沢
2014年8月1日	蛍光灯1箇所の点灯不良のためグローランプ交換(FG-4P)	野沢
2021年8月16・17日	正面奥側のFFUに破損あり、FFU交換。ファンユニット部(密閉室)に柱間あり(コキング)の補修	野沢
