F50313

動作確認チェックシート

| 商品名 | 金属顕微鏡 | 電源電圧 | 1相 100V | ステージ | ガラスステージ |

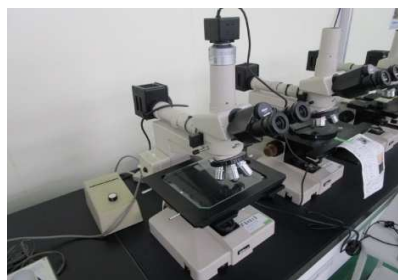
・外観 …異常無し
