動作確認チェックシート

検査日	2018年 9月 25日	(機械の仕様・規格を記入する。)			
商品名	積分球光測定システム	電源電圧	AC100V	外観	D334×W95×H127
型式	LMS400	積分球サイズ	40インチ	最大サンプルサイズ	24インチ
メーカー名	ラプスフェア	内部コーティング	スペクトラフレクト	付属品	
積分球Ser.No	1021090495	最大出力	1500W	マルチチャンネル分光器	CDS 610
製造年月	—————	全光束	0.5lm	校正用電源	LPS-150

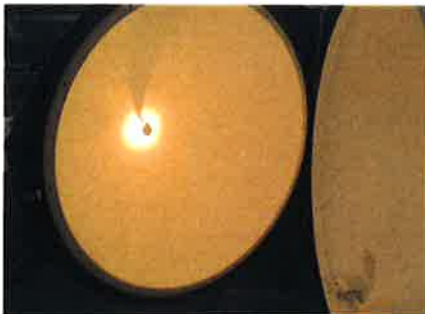
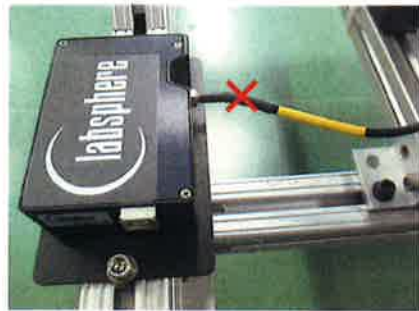
- 1、システム外観確認。→現品の不具合無し。但し、標準測定システム構成、下図の点線部のシステム無し。
- 2、個別ユニット動作確認。→電源(LPS-150)を、吸収補正光源ラインに接続して、ランプ点灯動作OK。
この時、分光器用光ファイバー光軸確認NG。光ファイバー折れている。
尚、分光器の動作未確認。

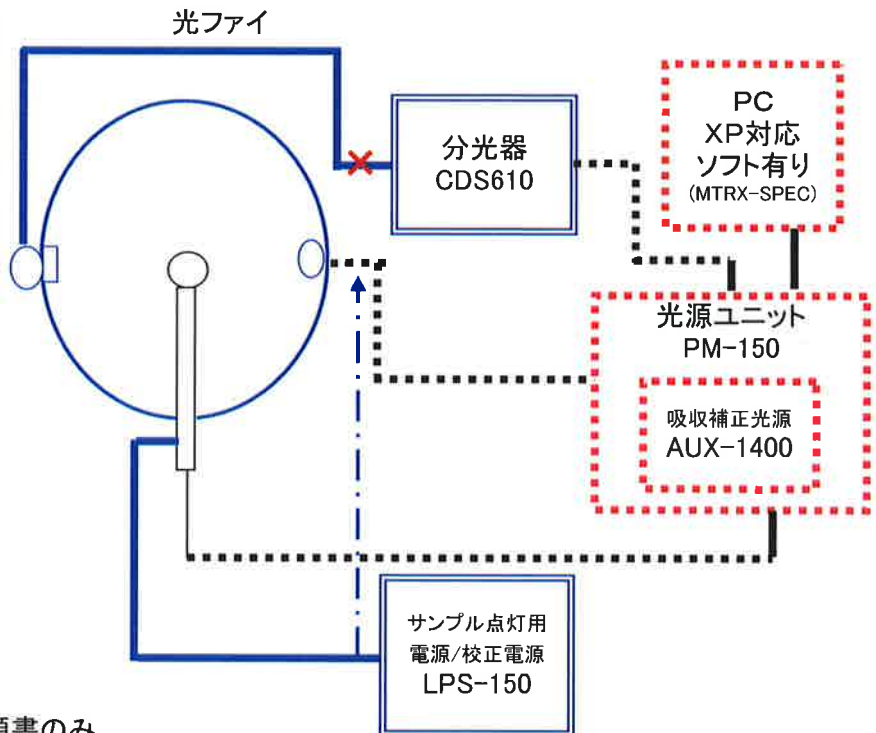
(備考欄コメント)
現品光ファイバー関連以外問題無し。
測定システムとしては欠品有り、NG。
