動作確認チェックシート

検査日	2018年 9月 5日	(機械の仕様・規格を記入する。)			
商品名	ウエハマウンター	電源電圧	単相100V, 15A	真空	-60kPa以下 φ6mmチューブ
型式	FM-903S	周波数	50Hz		
メーカー名	テクノビジョン	大きさ(W×D×H)	1000×650×790mm		
機械Ser.No	FM0911123	対応ウエハ	φ75, φ100mm		
製造年月	不明	ドライエア	0.4~0.5MPa φ6mmチューブ

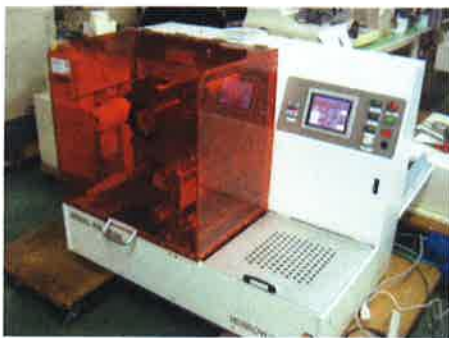
- シーケンサソフト消失により再移植を実施したため、各パラメータの数値入力。(別紙参照)
- φ100オリフラウエハを用い、マニュアル及びオートモードにてフィルム貼付け動作を確認。動作自体は問題なし。
- (1) レシピのクランプオフセット・貼付速度を変えて確認したが、いずれもフィルムカット後ウエハ周辺のフィルムが剥がれてしまう。フィルムはクラッチ付モータで送り出されているが、フィルム貼付け時のテンションが高すぎフィルムが伸びてしまうため、ウエハに貼付後剥がれが生じている。テンションを強制的に緩めた状態を作ると、周辺の剥がれがなくなり均一に貼付けられる。(写真参照)
- (2) フィルムの賞味期限及びモータの送り速度調整方法は不明のため、フィルム自体の問題なのか、クラッチ付モータの速度調整要かは現状判断がつかない。

周辺部フィルム剥れ発生

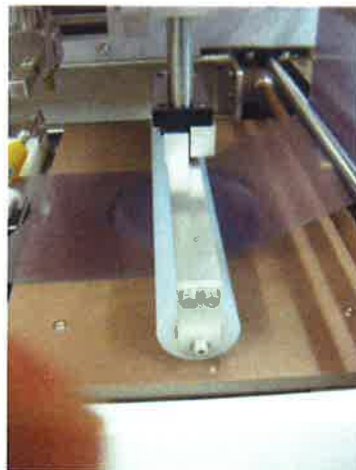
テンションを強制的に緩めた時剥れなし
