動作確認チェックシート

グローブボックス

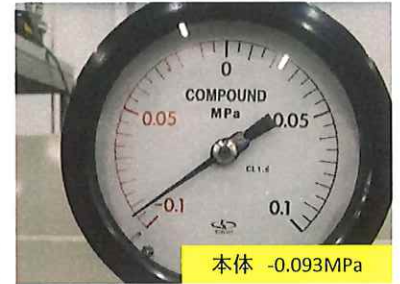
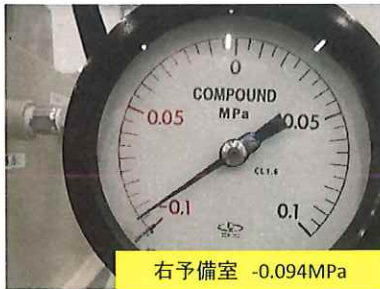
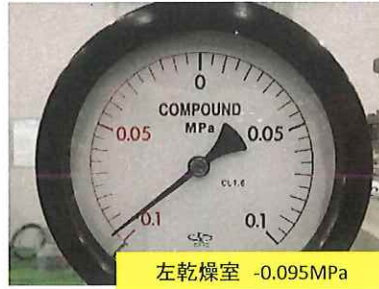
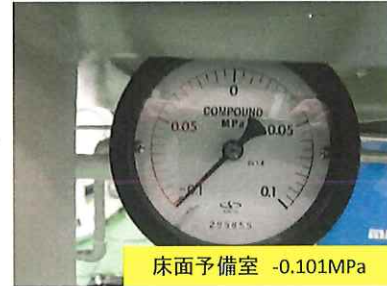
到達圧力・リークチェック

到達圧力及びリークチェックは問題なし。

セクション	到達圧力	リークレート
本体	-0.093MPa	0MPa/5min (-0.093⇒-0.093MPa/5min)
右予備室	-0.094MPa※1	0MPa/5min (-0.094⇒-0.094MPa/5min)
左乾燥室	-0.095MPa	0MPa/5min (-0.095⇒-0.095MPa/5min)
床面予備室	-0.101MPa※2	0MPa/5min (-0.101⇒-0.101MPa/5min)

※1 連成計が大気圧時+0.003MPaずれあり。ずれを考慮した時到達圧力は-0.097MPaの見込み。

※2 連成計が大気圧時-0.005MPaずれあり。ずれを考慮した時到達圧力は-0.096MPaの見込み。

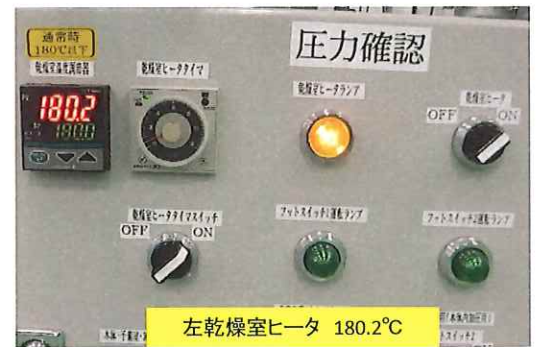
3 左乾燥室ヒータ

- (1)設定180℃にてヒータON。約20minで19.7℃⇒180.0℃に到達。
- (2)タイマーを0.5hにセットして確認。ON後30min経過で、ヒータOFF。問題なし。

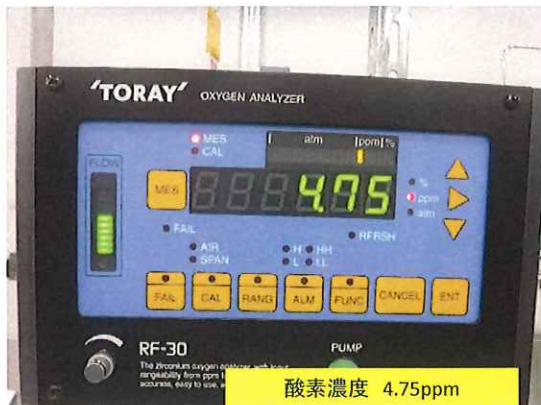
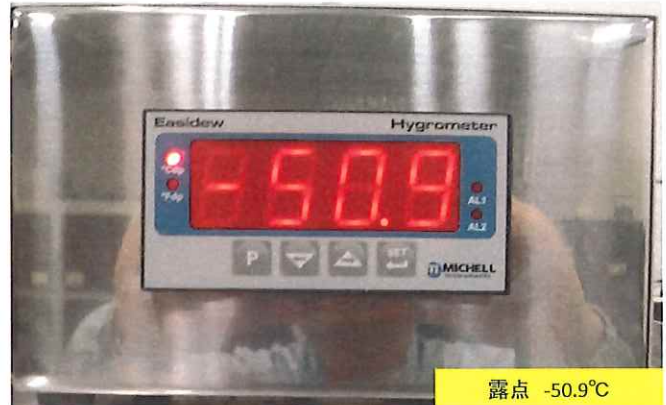
4 酸素濃度及び露点

- (1)本体のみのN₂による置換で、酸素濃度は4.75ppmまで低下することを確認した。
- (2)露点は大気状態時-31.5℃。酸素濃度が4.75ppm到達時-50.9℃に低下を確認。但し露点センサーの使用履歴が不明のため、精度は不問とした。

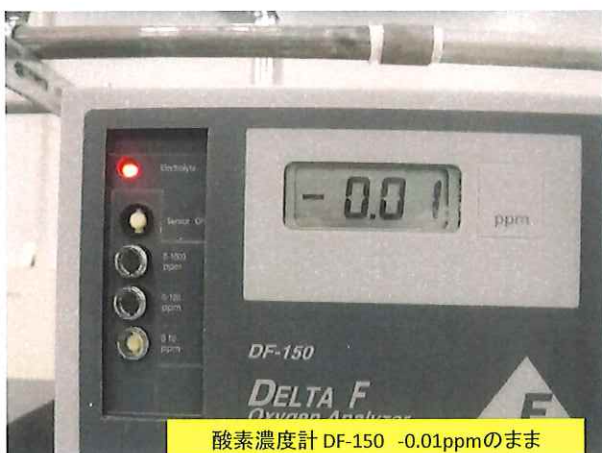
- (1)左乾燥室用真空ポンプ(佐藤真空製DW-120)の振動大。真空引きに支障は発生していないが、圧力計の指針がぶれる。オーバーホール推奨します。
- (2)酸素濃度計(DELTA F製 DF-150)は容器内電解液なし。2008年8月以降にメンテされた形跡なし。電源投入も吸引ガス流量調整不可。表示も-0.01ppmのまま変化なし。修理が必要。
- (3)露点計の信頼性不明。センサー交換や校正を推奨します。

酸素濃度計 DF-150 -0.01ppmのまま

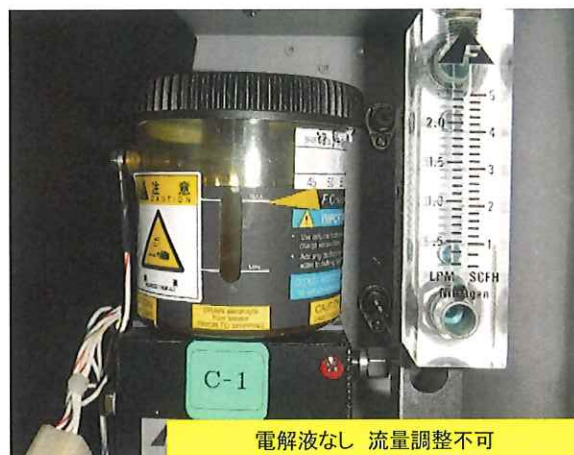
電解液なし 流量調整不可

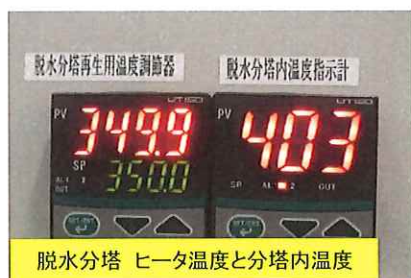
- (1) N₂ガス20L/minを流し、ヒータ設定350°Cで再生。
- (2) 開始約3hで分塔内温度350°Cに到達。
- (3) 開始約5hでドレンタンクに水が出なくなった。
この時の分塔内温度は403°Cであった。

脱水分塔 ヒータ温度と分塔内温度

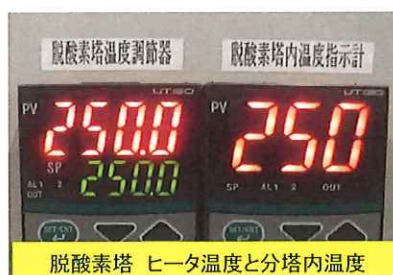
脱酸素塔 ヒータ温度と分塔内温度

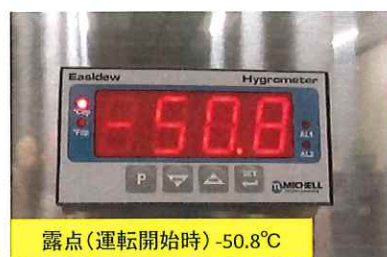
露点(運転開始時) -50.8°C

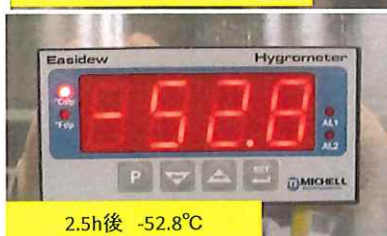
- (1) 脱酸素塔の一部再生及び脱水分塔の再生後に、循環運転を実施。
脱酸素塔のヒータは100°Cに設定して、約2.5h運転した。
- (2) 循環運転自体に問題はなし。循環流量260L/min、脱酸素塔の温度は55°Cあたりでさちり状態となった。
- (3) 露点は循環運転開始後、-50.8°Cから-47.7°Cに悪化したが、1.5h後に-50.8°Cと徐々に回復。
2.5h後-52.8°Cまで低下した。
- (4) 酸素濃度は371ppmから1ppm以下(10^{-19.0} atm)まで低下。脱酸素塔は一部再生しかなかったが、酸素吸着は良好で、内部の銅触媒は問題ないとする。

2.5h後 -52.8°C

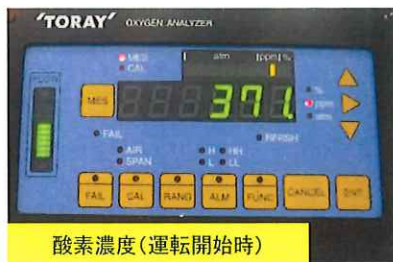
酸素濃度(運転開始時)

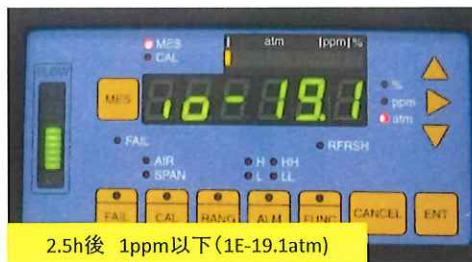
2.5h後 1ppm以下(1E-19.1atm)

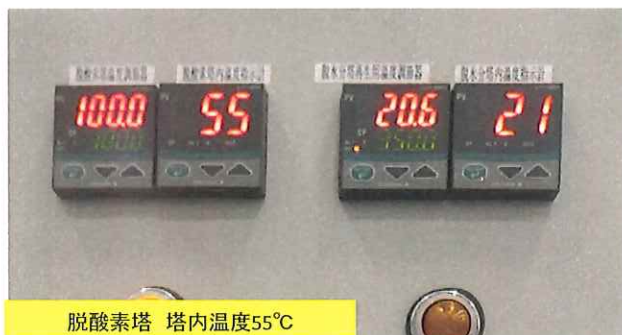
脱酸素塔 塔内温度55°C

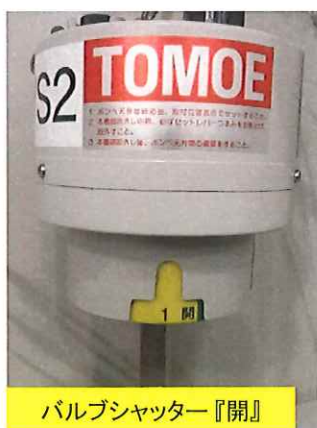
バルブシャッター『開』

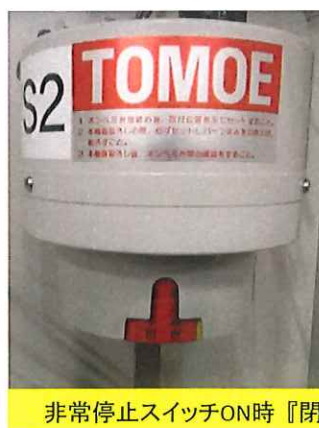
非常停止スイッチON時『閉』

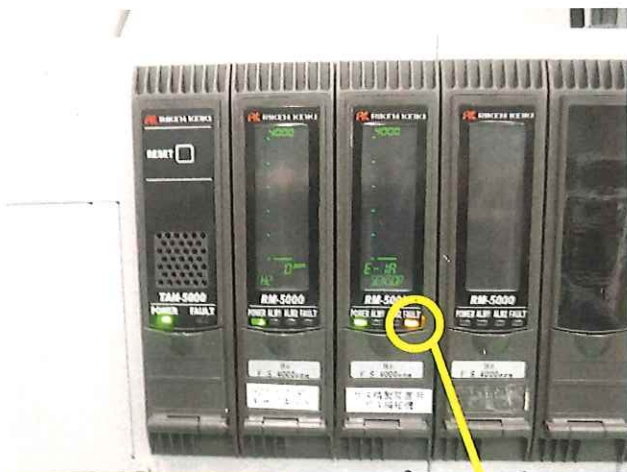
指示・警報ユニット

ガス循環精製装置用
ガスセンサーがないため
『FAULT』点滅
