動作確認チェックシート

検査日	2022年12月5日	(機械の仕様・規格を記入する。)			
商品名	NEXIV CNC 画像処理システム	電源電圧	AC100V /5A	最大ワーク重量	20kg
型式	VMR-3020	周波数	50/60Hz	PC	HP
メーカー名	Nikon	ストローク (X _x Y _y Z)	300x200x150mm		Windows10
機械Ser.No	1302569	最小単位	0.1 μm	寸法 (本体+測定台)	690x730x1725 ^{mm}
製造年	2004年6月14日	カメラ	type2 カラーカメラ	重量 (本体+測定台)	200kg

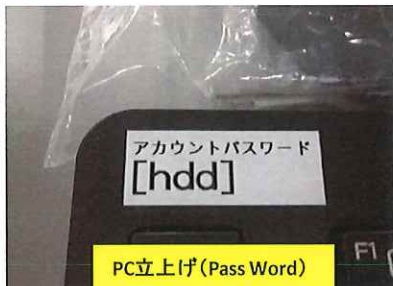
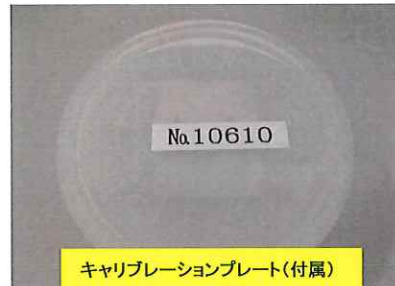
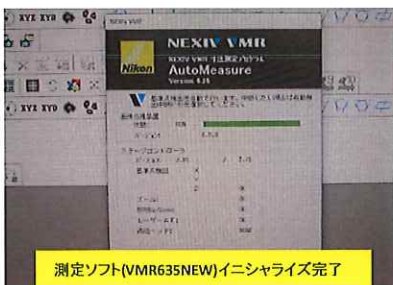
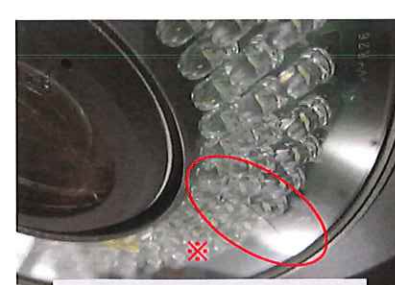
- 1.通電確認—PC立上がり 問題なし。
- 2.ソフトウェア立上げ—(passwordなし)問題なし。
- 3.駆動系確認—X軸、Y軸、Z軸(イニシャライズ)問題なし。
- 4.基準プレートにてキャリブレーション実施—問題なし。
