N40138

動作確認チェックシート

検査日	2024年 8月 5日	(機械の仕様・規格を記入する。)			
商品名	MTF測定装置	電源電圧	単相90~250V, 1200W	入射角	0~±60°
型式	Image master Universal FIN 5000 VIS	周波数	50/60Hz	測定距離	0.2~3m
メーカー名	トライオプティクス	大きさ(W×D×H)	5750×1500×1510mm	再現性	軸上1%, 軸外3%
機械Ser.No	不明	空間周波数	0~300 lp/mm	精度	軸上2%, 軸外3%
製造年月	不明(2015年以前)	波長	480,544,644,725,890nm	防振台	日本防振工業(株) AS-5015-1

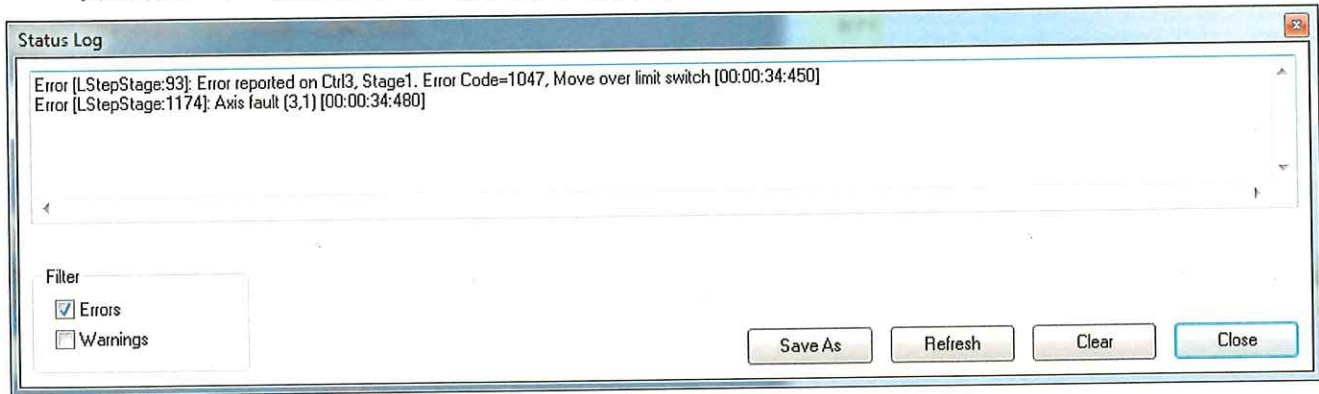
1 イニシャライズ

サンプルローテーション時にエラー表示される時あり。但しイニシャライズは続行し、「Clear」で問題発生しない。

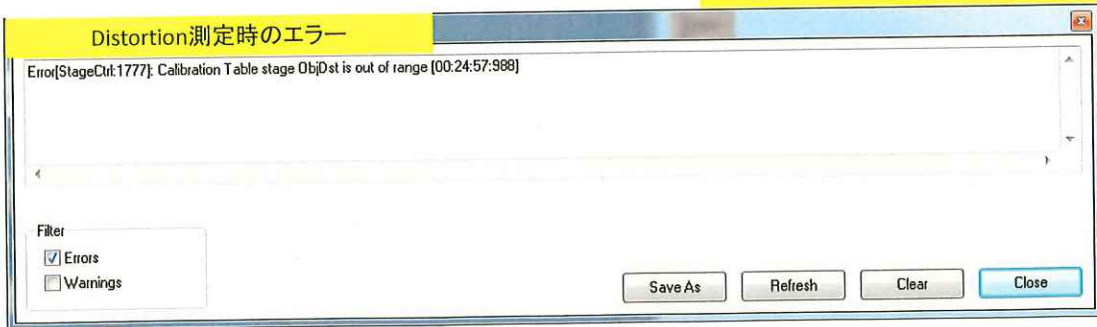
※ out of rangeのエラーが発生する。設定不適と推測されるが詳細不明

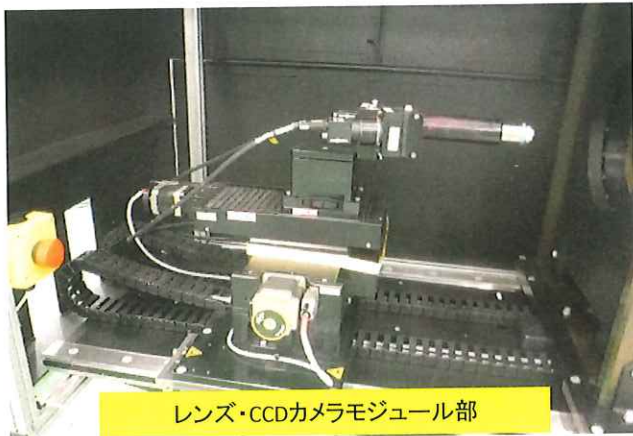
レンズ・CCDカメラモジュール部

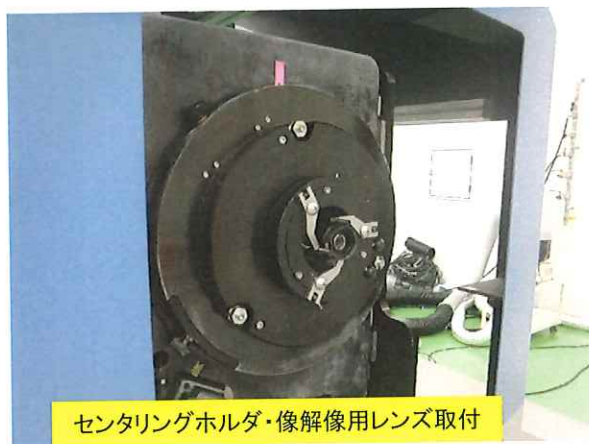
センタリングホルダ・像解像用レンズ取付

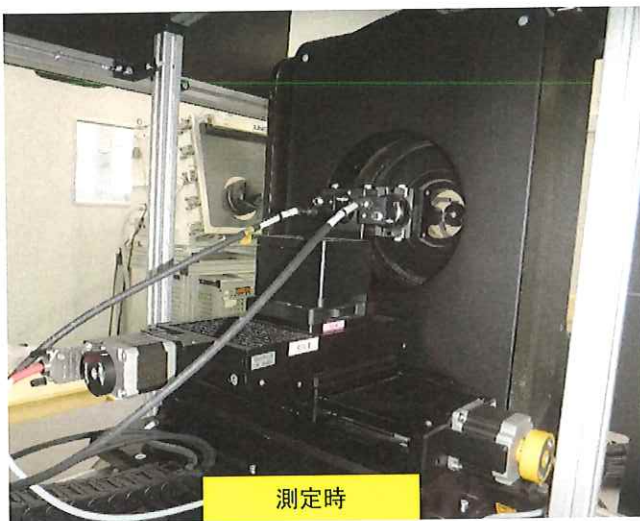
測定時

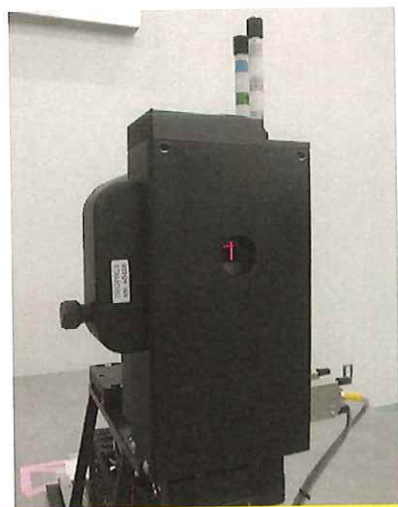
発光&レチクル・フィルタ取付部

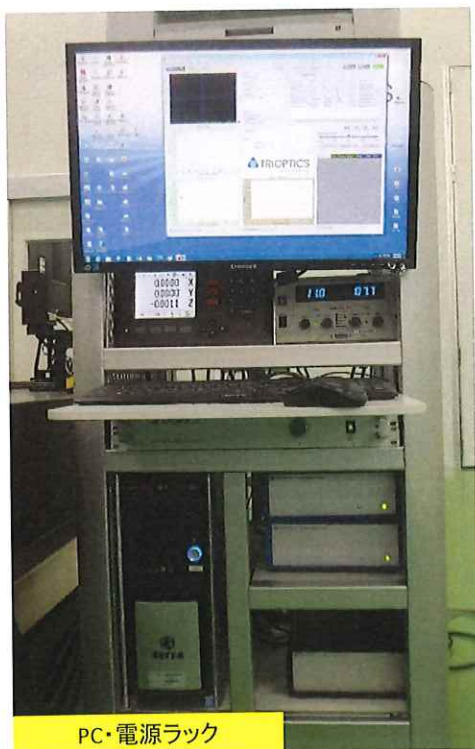
PC・電源ラック

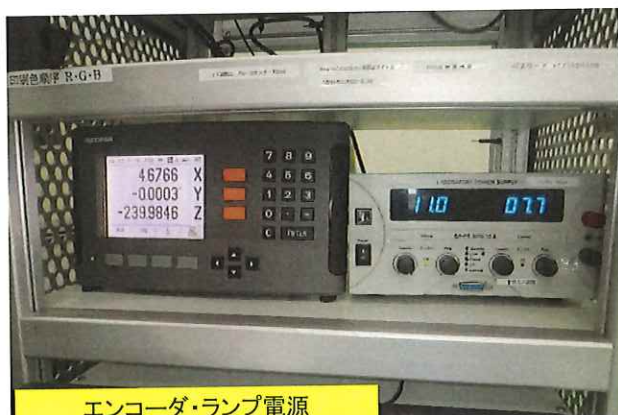
エンコーダ・ランプ電源

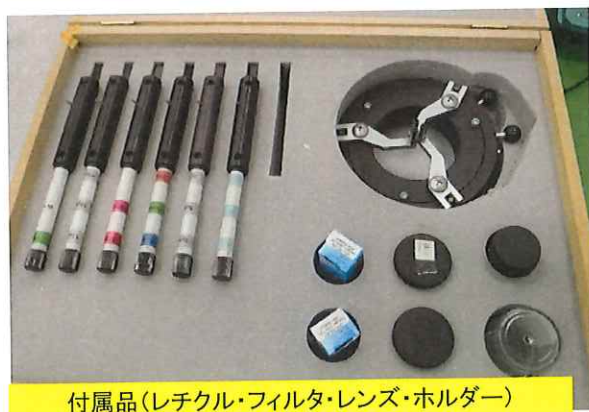
付属品(レチクル・フィルタ・レンズ・ホルダー)
