## 動作確認チェックシート

検査日	2023年11月24日	(機械の仕様・規格を記入する。)			
商品名	微細形状測定機	電源電圧	AC100V	X軸 移動量	100mm
型式	ET4000A	周波数	50/60Hz	Y軸 移動量	150mm
メーカー名	(株)小坂研究所			Z軸 移動量	52mm
機械Ser.No	MB-005657	ステージの大きさ	220mm×220mm		
製造年月	2004年4月	最大積載質量	2kg	OS	Windows XP

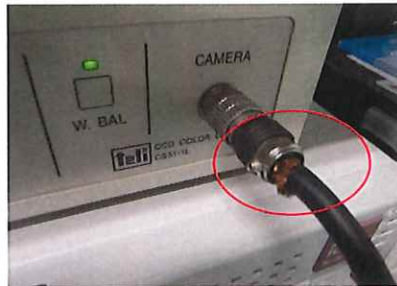
イモネジを締め付け過ぎると  
接触不良発生

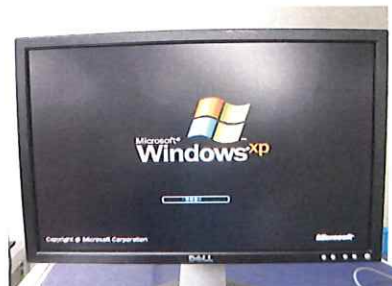
OS:Windows XP

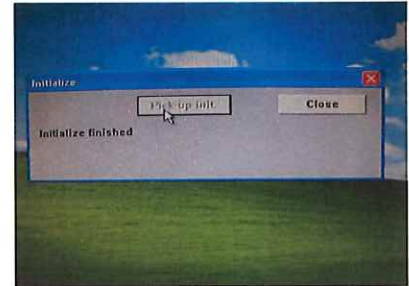
Initialize完了

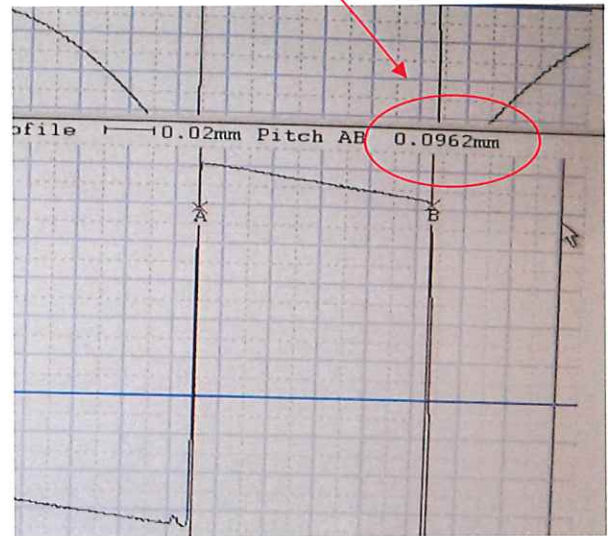
測定結果: 9620 Å

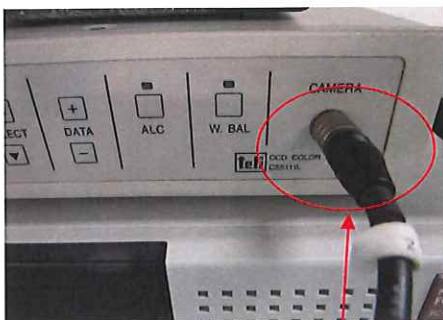
※カメラケーブル接触不良を発生すること有り

CAMERA CABLE 交換

年月日	修理・改造記録	作業者
2024年3月14日	CAMERA CABLE 交換修理(CS5111L側コネクタ増し締め時接触不良による画像ERROR)⇒問題なし。	雨宮 (印)

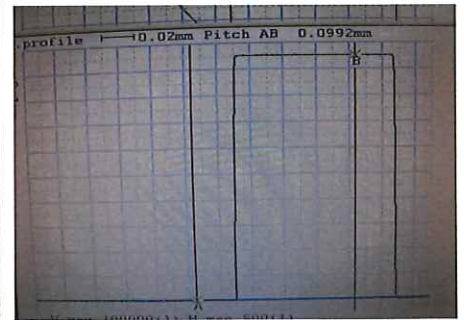
測定結果: 9920 Å
