NC0688

動作確認チェックシート

検査日	2024年4月3日	(機械の仕様・規格を記入する。)			
商品名	現像装置	電源	AC100V	外寸法(W×D×H)	W550 D400 H420
型式	AD-1200	電源周波数	50/60Hz		
メーカー名	滝沢産業	軸受台	Φ1~6インチ		
機械Ser.No	200202	4インチ用になっている			
製造年月	2020年

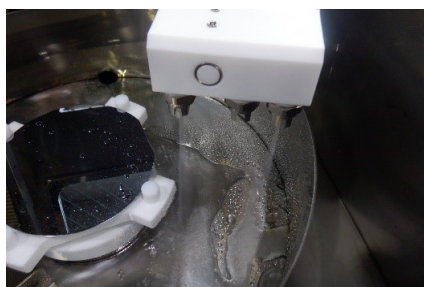
メンテナンスモード 薬液1, リンスを吹出している。

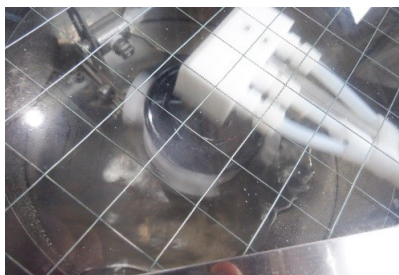
運転中

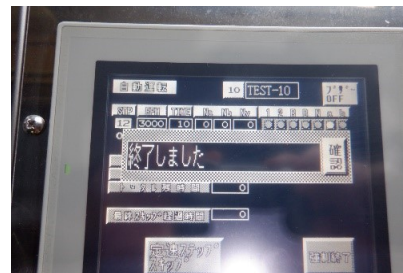
運転終了

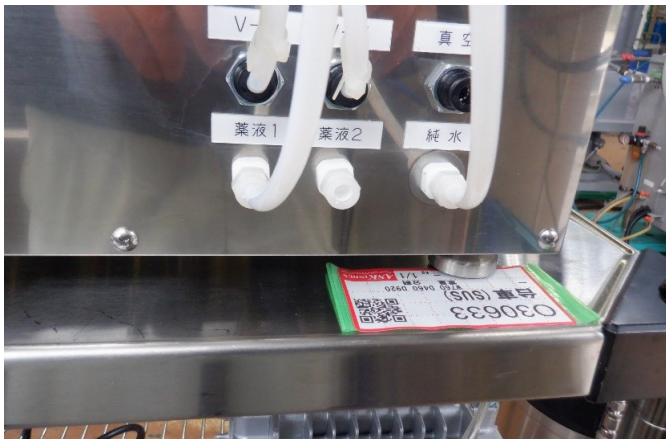
裏配管部 薬液1, 純水部テフロン配管あり

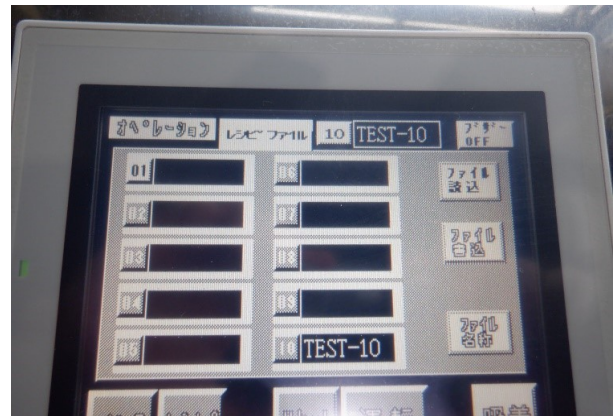
レシピファイル TEST-10で稼働

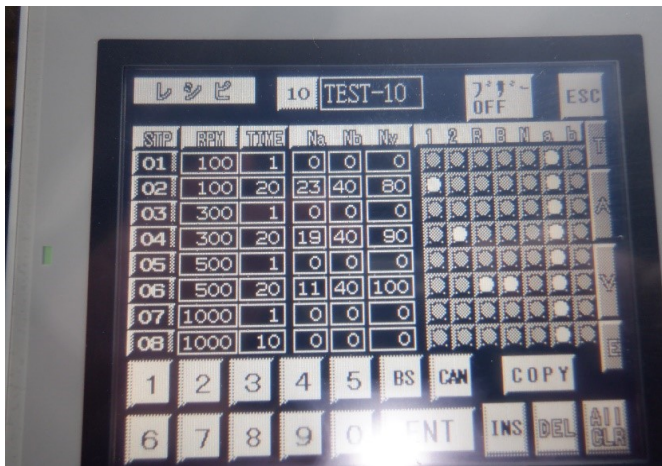
レシピファイルTEST-10の内容の一部

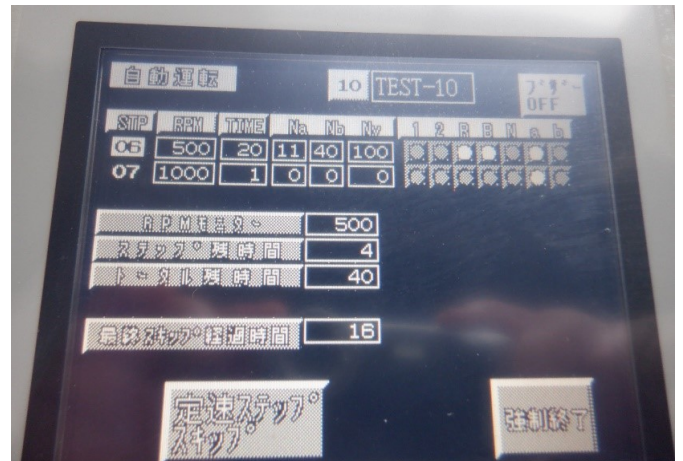
レシピ ステップ6 稼働状態 回転数500rpm

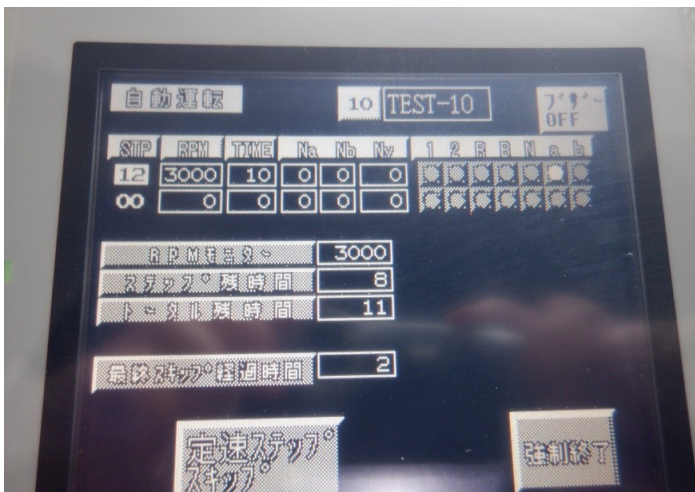
レシピ ステップ12 稼働状態 回転数3000rpm

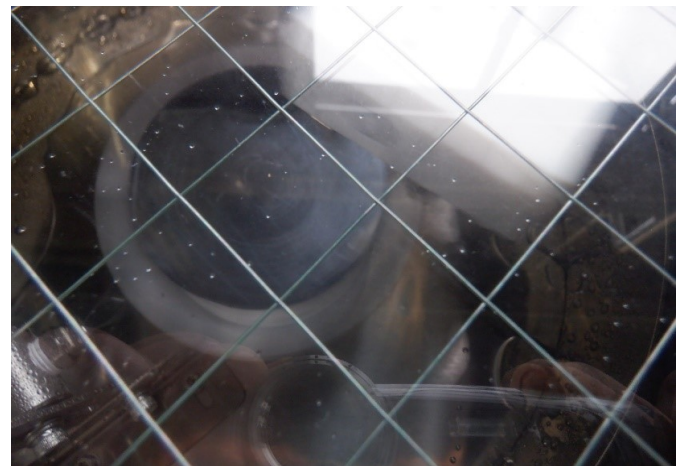
運転中の状態
