## 動作確認チェックシート

| 検査日 | 2025年 10月 7日 | (機械の仕様・規格を記入する。) | | | |
|---|---|---|---|---|---|
| 商品名 | X線CT装置 | 電源電圧 | 単相100V,15A×2 | X線検出器解像度 | 1×1ピクセル:127μm |
| 型式 | ScanXmate-D100SS130W | 周波数 | 50/60Hz | 有効撮影エリア | 146×146mm |

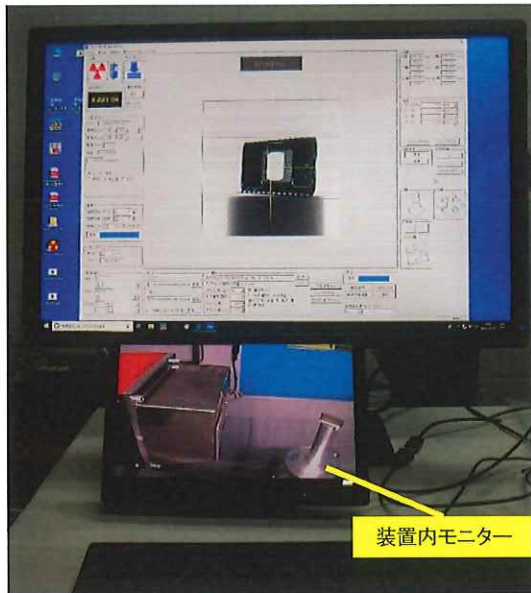
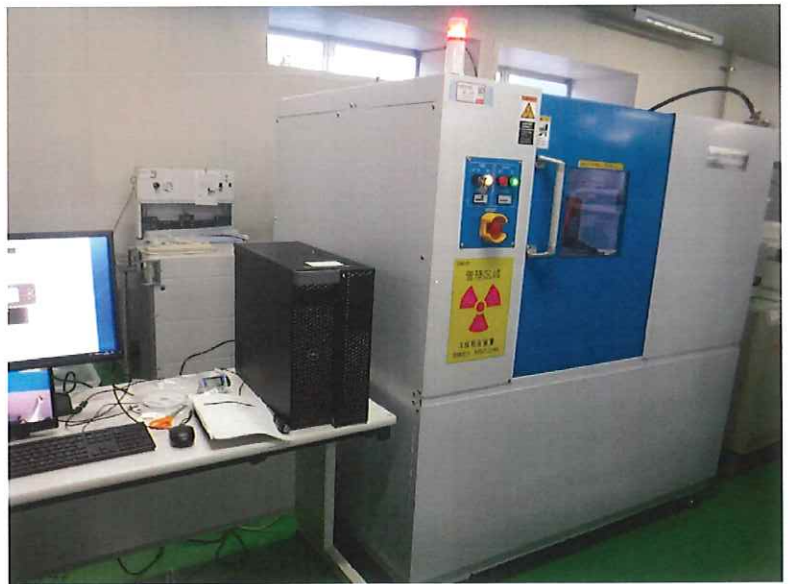
- 装置立上げ、イニシャライ、X線管ONとウォームアップ(2h)問題なし。
- ICをサンプル治具にセットして観察した。X,Y,Z位置、倍率調整等問題なし。  
フルスキャン(360°回転)によるXY, YZ, ZX方向からの透視撮影、画像保存問題なし。

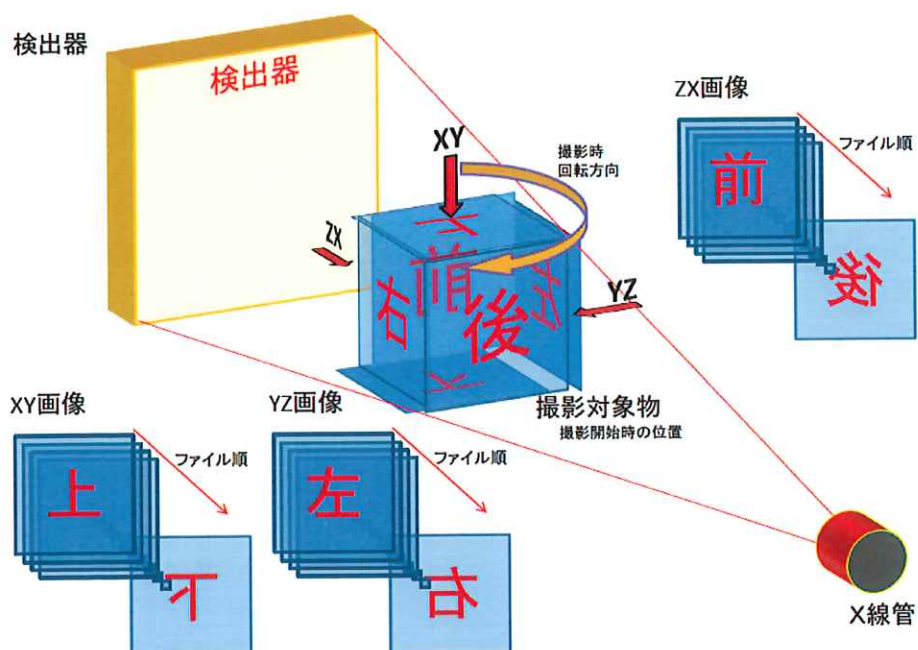
フルスキャン(360°回転)時の撮影画像  
 今回実施時は連続撮影で各方向300~560枚の  
 撮影データ取得  
 (『coneCTexpress222』のソフトで画像  
 再構成実施後のデータ)
