# 動作確認チェックシート

検査日	2026年2月16日	(機械の仕様・規格を記入する。)			
商品名	チラー(空冷)	電源電圧	三相200.220V		
型式	FMC55A	周波数	50/60Hz	重量	650kg
メーカー名	オリオン	消費電力	14.4kW	寸法W×D×H	1650×1020×2500
機械Ser.No	K22201039	冷却能力	55.5kw	使用液温度範囲	15~35℃
製造年月	2022年2月	冷媒	R32 :3.6kg

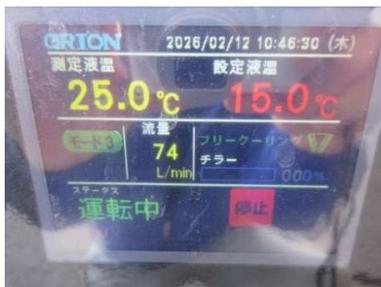
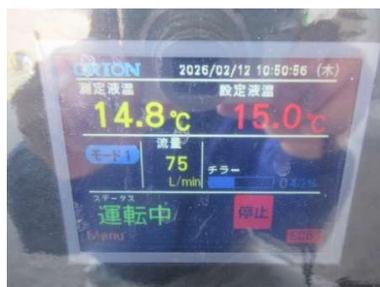
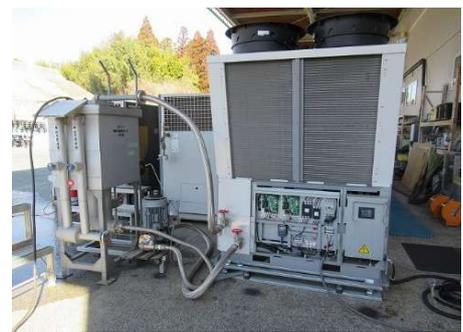
- 1 水温25℃から設定温度15℃で起動、  
4分で14.8℃に到達。

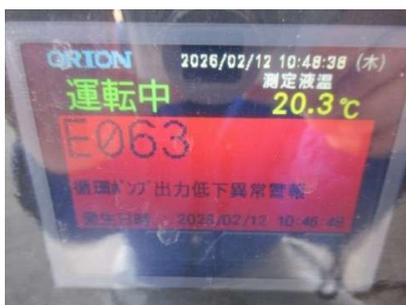
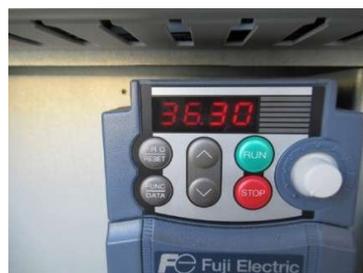
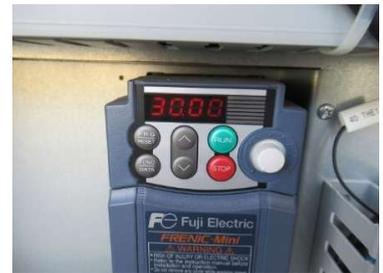
- 2 起動後、2分でE063(循環ポンプ出力低下)警報

症状から判断すると、エラー E063 の原因は通信不良ではなく、**インバーター基板本体、あるいはポンプモーターの過負荷（不具合）**である可能性が極めて高いです。

正常機が「30.00Hz（固定）」で安定しているのに対し、故障機が「45.25Hz」などバラつくのは、インバーターが負荷異常を検知して制御が追いついていないか、内部回路の演算異常を起こしている証拠です。

1. **インバータ基板の故障:** 雷サージや経年劣化により、ポンプを駆動するインバータ回路が破損しているケースです。
2. **通信不良:** メイン制御基板とポンプ用インバータ基板の間の配線コネクタに接触不良や断線がある場合に発生します。一度電源を落とし、コネクタの抜き差しで改善するか確認してください。
3. **瞬時停電・電圧ドロップ:** 電源環境の不安定さにより、インバータが保護停止している場合があります。リセット（電源再投入）で復旧するか確認してください。

1. **ポンプの回転確認:**  
コンプレッサーが動く直前の10秒間に、ポンプから異音（ガラガラ音など）がしていないか、あるいはポンプがロックして回っていないかを確認してください。
2. **インバーターの表示灯:**  
インバーターユニット自体に小さなLED表示がある場合、そこで別のエラー（OC：過電流、OV：過電圧など）が出ていないか確認できれば、故障箇所の特정이早まります。
