## 動作確認チェックシート

| 商品名 | クリーンブース | 電源電圧 (V) | 3相 AC200 | 蛍光灯 | 2灯(LED 20W) |
| 型式 | CBU5-10150特 | 周波数 (Hz) | 50/60 | ファン | 1台(160/180 W) |

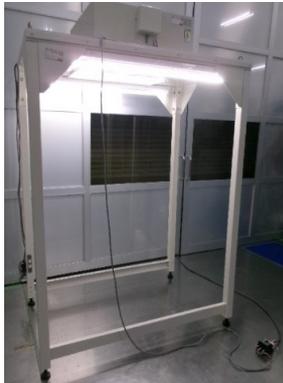
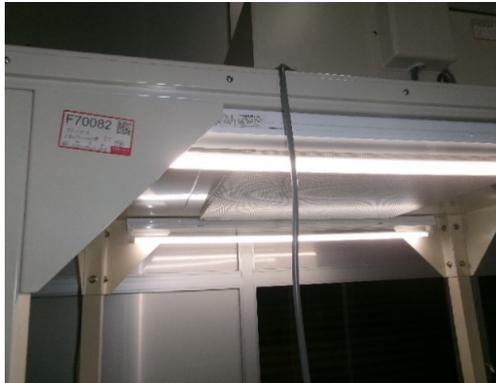
1. 電源 (3相 AC200V) を投入することで、FFU(ファン) 作動および蛍光灯 (2灯) 点灯することが確認しました : OK  
※FFUおよび蛍光灯の電源スイッチ無し、外周カーテン無し (外部コンセント2口あり)

(外部コンセント2口 : 個別配線)

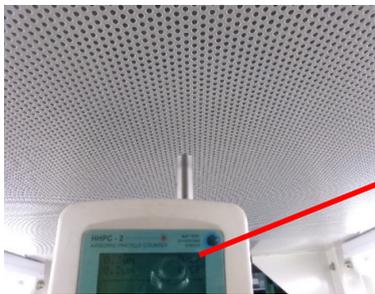
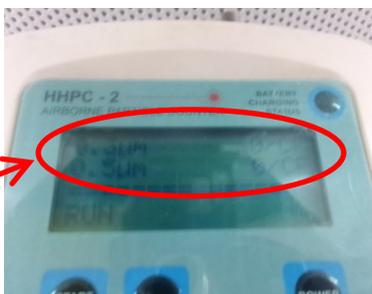
2. FFU直下のパーティクル測定が、 $0.3\mu\text{m}$ 以上 O/CFであることを確認しました : OK
