動作確認チェックシート

検査日	2019年 7月 26日	(機械の仕様・規格を記入する。)			
商品名	超音波発振機	電源電圧	単相200V, 1.4A	振動子(W×D×H)	380×140×75mm
型式	6G-250-3-T	周波数	50/60Hz		
メーカー名	ユーシー・ジャパン (ADVANCED TECHNOLOGY(M))	高周波/出力	68kHz/250W		
機械Ser.No	1009M 004	大きさ(W×D×H)	130×360×300mm		
製造年月	2009年10月	振動子	投込み型

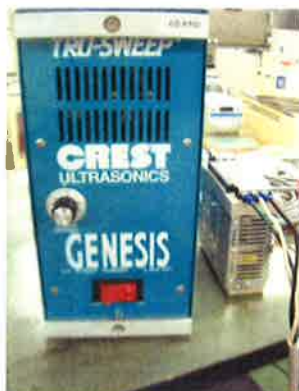
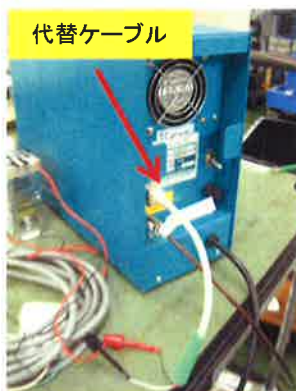
- 590(W)×4000(D)×330(H)のプラスチック箱に振動子と水道水を入れ確認。(水深約235mm、振動子表面から約160mm) D-Sub9ピンコネクタの1-5ピンにDC24V供給して発振確認。
- 超音波センサーにて発振時の音圧測定を実施。特に問題なし。

年月日	修理・改造記録	作業者
2019年7月25日	振動子のケーブル導入部ゴム劣化、脱落ありのため、RTVゴムでコーキング実施。	野沢
2019年7月26日	D-Sub9ピンコネクタ、ケーブルなし。在庫品で簡易の代替品作成。	野沢
