H61096

再動作確認チェックシート

H61096 COMPOUND MOLECULAR PUMP 型式 : TG3203MVA S/N: 149
 TMP POWER UNI 型式 : TD3200 S/N: 130

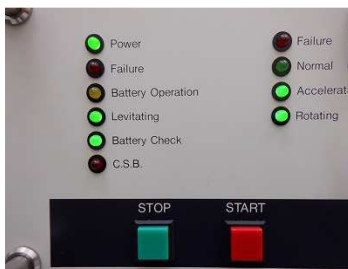
•LOCAL STARTにてAcceleration点灯 (加速中)

Normal点灯時の到達圧力: 3.6×10^{-4} Pa

Acceleration消灯 ⇒ Normal点灯時間 : 約8分15秒

* 異音等無 : 正常起動

PUMP STOP ⇒ 減速中

Rotating消灯(停止)

* Acceleration消灯 ⇒ STOP (Rotating消灯) ⇒ 約8分54秒

* 異音等無 : 正常停止
