動作確認チェックシート

検査日	2023年 2月 15日	(機械の仕様・規格を記入する。)		
商品名	バキュームグローブボックス	電源電圧	3相200V 30A	
型式	1ADB-3BNKH型	周波数	50/60Hz	
メーカー名	美和製作所	大きさ(W×D×H)	1200×1000×1850mm	
機械Ser.No	18046			
製造年月	2006年 3月

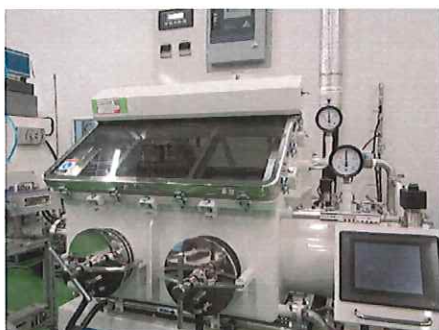
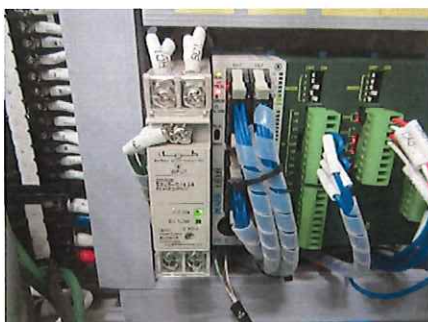
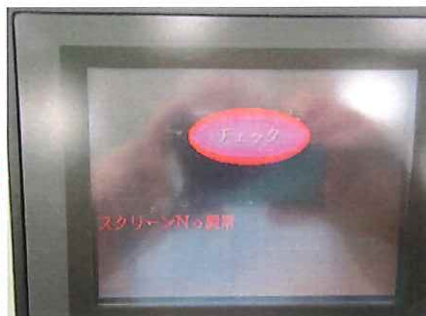
- 1 (1)電源投入後、シーケンサのエラーのLEDが点滅。
 (2)サイドボックス用スクロールポンプON/OFFのマグネットコンタクトがチャタリングを起こす。
 (3)タッチパネルは表示するが、タッチしても画面が切り変わらず、時々切り換わったりで操作不能。
- 2 シーケンサ及びタッチパネルのバックアップ電池を交換した。
 (1)シーケンサのエラーLED点滅はなくなった。
 (2)タッチパネルの表示が『チェック スクリーンNo異常』に変化 当初から一部データが消失していたと推定。
- 3 その他 左側グローブ劣化破損、左側面フランジなし、真空ポンプ接続配管なし。

- ①タッチパネル不良(データ一部消失と推定)で操作不能
- ②左側グローブ劣化破損、左側面フランジなし、真空ポンプ接続配管なし
