動作確認チェックシート

検査日	2024年 9月6日	(機械の仕様・規格を記入する。)			
商品名	多項目同時測定用機器	電源電圧	単相100~120V, 2A 単相200~240V, 1A		
型式	MAGPIX	周波数	50/60Hz		
メーカー名	Luminex	本体大きさ (W×D×H)	170×600×430mm		
機械Ser.No	MAGPX14129701				
製造年月	2014年5月

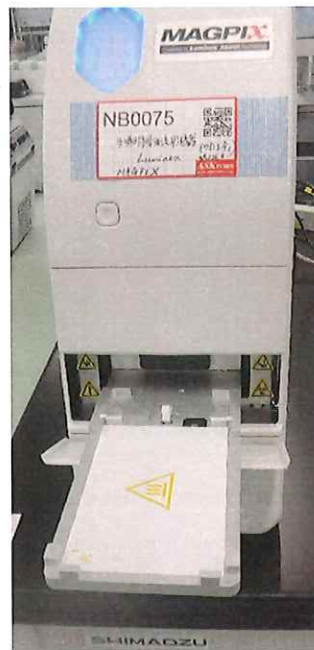
Warning

- 本体およびPCソフト(xPONENT, MILLIPLEX Analysis) 立上げ問題なし。
- システムイニシャライズ時、Warning発生⇒Calibration/Paformance Verificationを実施しないと以降進めない。
 (1)以下の消耗品がなく必要。①MAGPIXキャリブレーションキット ②MAGPIXパフォーマンスベリフィケーションキット
 ③70%イソプロパノールまたは70%エタノール
 (2)その他MAGPIXドライブ液も必要。

キャリブレーション他確認用の消耗品(溶液)がなくイニシャライズできない。
お客様での確認をお願いします。

The system is not in a fully calibrated state. Please run the Calibration/Verification option before attempting to run a batch.
