NC0322

# 動作確認チェックシート (恒温恒湿槽)

検査日	2024年 01月 18日		棚板	有 2枚・無	
型式	PL-2KP	電源電圧	3相200V22. 5A	内寸法(W×D×H)	50x60x75cm
メーカー名	エスペック	周波数	(50)・(60)Hz	キャスター付き 外寸法(W×D×H)	91x98x179cm
機械Ser.No	14019136	温度範囲	-40℃~100℃	冷凍機	(空冷)・(水冷)
製造年月	2008年 月	湿度範囲	20%~98%RH	冷媒	R404A;1.2Kg

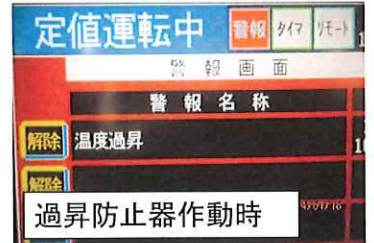
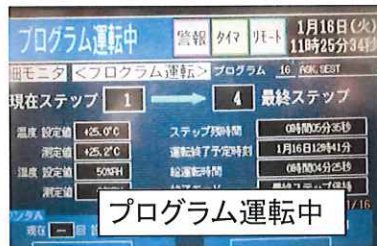
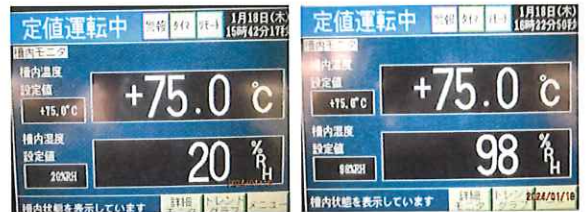
最高・最低温度到達時間	備考 (動作確認追記事項・不具合内容等)
20. 1℃→ 100℃ 約 16分	注1. 給水エラー発生→給水ポンプ分解して修理済み。アワーメーターは故障している。
20. 7℃→ -40℃ 約 26分	
条件: Ta≒20℃ Vin≒211V Humi:OFF
