動作確認チェックシート

検査日	2026年 1月15 日				
商品名	UVオゾン洗浄機	電源電圧	単相100V, 5.5A	UV照射エリア	引戸'360×340mm
型式	OC-250615-D+A	周波数	50Hz	適用ランプ	Q0L25SY×6本
メーカー名	岩崎電気株式会社	大きさ(W×D×H)	660×515×295mm		
機械Ser.No	9G22	オゾン分解装置	OCA-150L-D '650×370×275mm		
製造年月	2011年7月

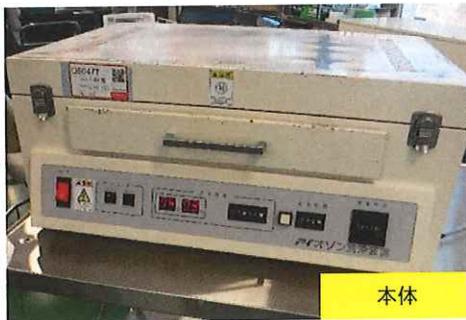
本体

※装置上部汚れ、引戸の塗装剥がれ、引戸のパッキン部劣化あり。機能には支障なし

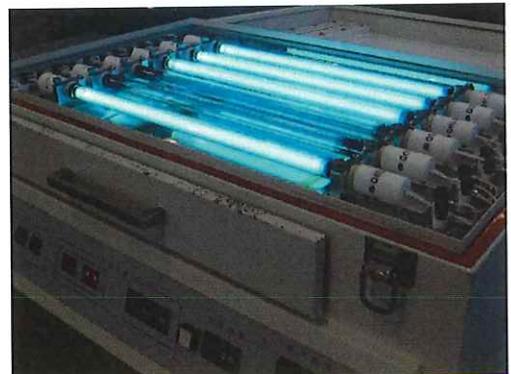
- UVランプ6本中2本が点灯しない。交換が必要。
- (1)シーケンスはランプ点灯⇒洗浄(設定時間)⇒終了後排气(設定時間)⇒終了ブザーON⇒引戸を開けてブザーOFF
(2)ランプ点灯・消灯問題なし。インターロック問題なし(引戸開時やランプハウスの蓋開時はランプ点灯不可)
(3)洗浄時間タイマ、排气時間タイマ動作問題なし。
- ランプ切れの部分があるが、参考として引戸の手前と奥の照度を測定。

UVランプ 手前から、2,3本目ランプ切れ
(カバー取外し、インターロック相殺して撮影)

SHIRASAGI入力 (備考欄コメント)
 動作(条件付きOK) 作業工数[4H] UVランプ2本交換必要。
 検査担当者[野沢]
