HA0923

再動作確認チェックシート

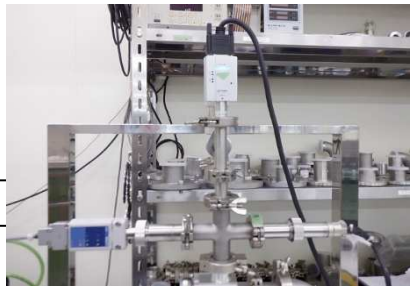
センサユニット（SP1）＊測定子：WP-01

ISG1（ディスプレイ表示）

測定圧力：1.7Pa

IM1R1（ディスプレイ表示）

測定圧力：1.2Pa
