HA0924

再動作確認チェックシート

検査日	2024年4月2日	（機械の仕様・規格を記入する。）			
商品名	ピラニ真空計センサユニット	電源	DC24V	適用ディスプレイ	ISG1(DC24V)
型式	SP1	測定範囲	0.4～3000Pa	適用ディスプレイ	IM1R1(DC24V)
メーカー名	アルバック	使用周囲温度	10～40℃	適用ディスプレイ	IM2R1(AC100V)
機械Ser,No	26460G	耐熱温度	80℃	質量（本体のみ）	190g
製造年月	―	測定子適用型式	WP-01,02,03,16

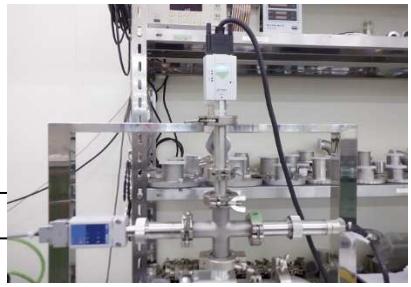
センサユニット（SP1）＊測定子：WP-01

ISG1（ディスプレイ表示）

測定圧力：1.4Pa

IM1R1（ディスプレイ表示）

測定圧力：1.0Pa
