M90178

動作確認チェックシート
（ インキュベーター ）

検査日	2022年 11月 15日				
型式	FCS－280	電源電圧	単相100V 75W	内寸法(W×D×H)	329x219x369mm
メーカー名	アズワン	周波数	(50)・60 Hz	外寸法(W×D×H)	420x413x485mm
機械Ser,No	2022020080187	冷凍機	ペルチェ素子	送風ファン	（ 有 ・(無) ）
製造年月	推定2022年02月	棚 板	(有) 2枚 ・無	ダンパー機構	なし

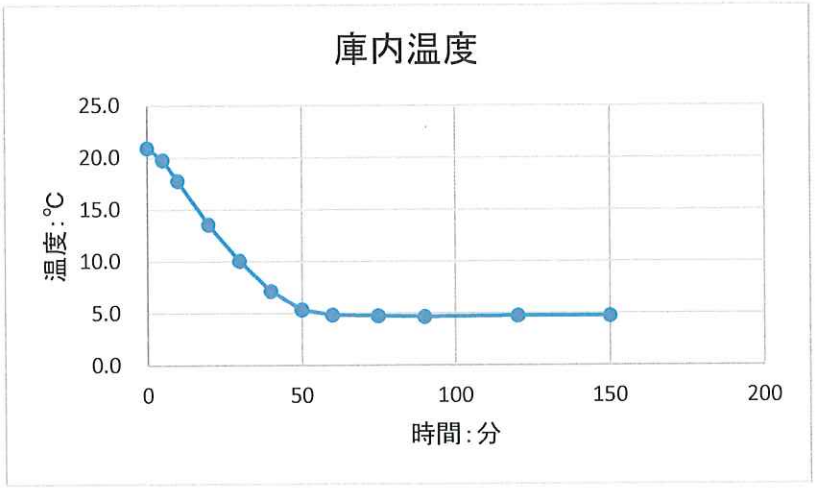
最高・最低温度到達時間	
21℃→ 5℃	約 1時間
条 件:Ta≒21℃ Vin≒106V

注2. 温度表示機能がないため、熱電対を庫内に取り付けてデーターロガーを使用して温度の計測を行った。
