N10697

動作確認チェックシート

検査日	2023年 4月 11日	（機械の仕様・規格を記入する。）	
商品名	抵抗加熱蒸着装置	電源電圧	AC100v
型式		装置サイズ	400x400x1015
メーカー		ベルージャ	φ250x230
製造年			
製造番号

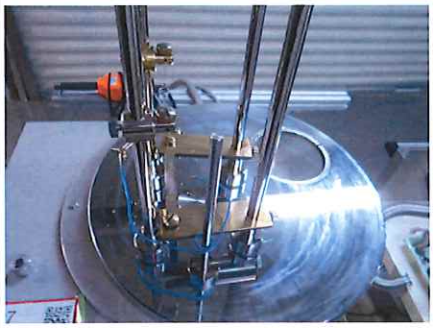
1　真空ポンプ及び真空計無し、ターボポンプの配線無し、したがって真空排気動作未確認。

2　フィラメント取り付けて通電確認、加熱動作は問題なし。

3　ベルージャの縁、欠け有り。
