N20561

動作確認チェックシート

検査日	2023年 6月 22日	（機械の仕様・規格を記入する。）	
商品名	プラズマクリーナー	電源電圧	AC200v /AC100v
型式	E112-C23	装置寸法	550x1100x1250
メーカー	神港精機	ワークサイズ	φ230
製造年	2002 11		
製造番号	22022100

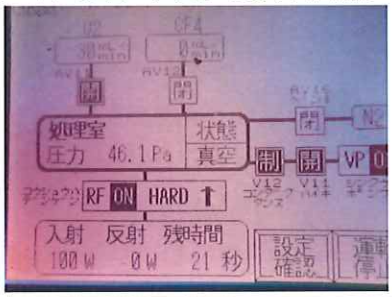
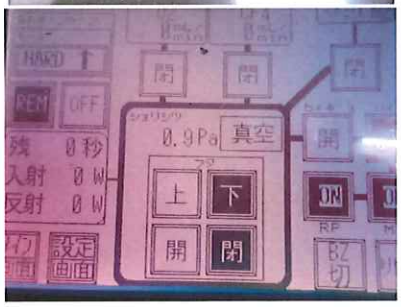
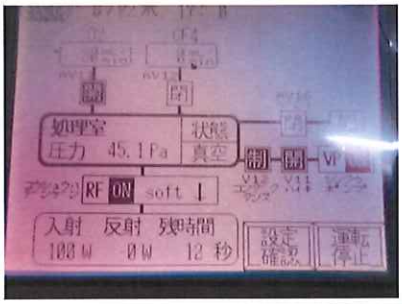
酸素導入して立ち上げ、到達圧力1Pa以下確認、手動及び自動動作にて放電確認。
ハード/ソフト切替も問題なし。条件変更OK。ロータリー/メカポンプ共に異音、油漏れなし。
