NC0968

動作確認チェックシート

検査日	2024年4月11日	（機械の仕様・規格を記入する。）			
商品名	ピラニ真空計センサユニット	電源	DC24V	適用ディスプレイ	ISG1(DC24V)
型式	SP1	測定範囲	0.4～3000Pa	適用ディスプレイ	IM1R1(DC24V)
メーカー名	アルバック	使用周囲温度	10～40℃	適用ディスプレイ	IM2R1(AC100V)
機械Ser,No	17601G	耐熱温度	80℃	質量（本体のみ）	190g
製造年月	―	測定子適用型式	WP-01,02,03,16

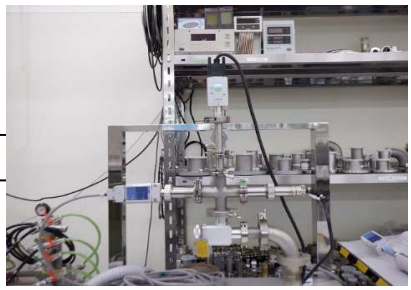
センサユニット（SP1）＊測定子：WP-02

ISG1（ディスプレイ表示測定圧力）： 1.5Pa

IM1R1（ディスプレイ表示測定圧力 ）： 1.4Pa

取扱説明書（ 無 ）　＊社内用測定機器を使用し比較測定結果です。
