# 動作確認チェックシート

検査日	2015年 9月 4日	(機械の仕様・規格を記入する。)			
商品名	クリーンベンチ	電源電圧	単相100V, 15A	作業台高さ	1085mm
型式	TGB-1800	周波数	50/60Hz	FFU (2台搭載)	松下電器 BV-110CRF-T 0.3μm粒子 99.97%以上捕集
メーカー名	井内盛栄堂(現AS ONE)	大きさ(W×D×H)	1805×810×2230mm		
機械Ser.No	001111-18-01	扉開時の高さ	2500mm		
製造年月	2000年 11月	上下扉開閉	作業台面から 5~655mm

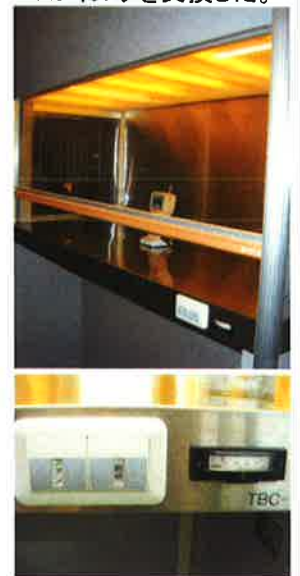
- 照明、ファンの動作及びコンセント100V供給問題なし。
- ベンチ内差圧は上下開閉扉を閉めた状態(隙間5mm)で100Pa、50mm以上開けた状態で90Pa。
- 弊社所有の風速計(Hiyoshi社DP70C)にて風速を測定した。整流板下(FFUから150mm)で0.33~0.34m/s。
- 弊社所有のパーティクルカウンタ(ARTI社製HHPG-2)にて、作業台上左右FUの下で測定を実施(各1min)。  
FFU直下では塵埃が0ヶの部分もあるが、所々に数百個レベルの塵埃が確認されNGのため、HEPAフィルタを交換した。  
交換後、下図のような12ポイントのパーティクルを作業台上で測定した。

いずれも0.3μmで

0~3.3ヶ/CFと問題ない

レベルであることを確認した。

粒径	左側FFU					右側FFU					FFU間	
	①	②	③	④	⑤	⑥	⑦	⑧	⑨	⑩	⑪	⑫
0.3μm	3.3	0	0	3.3	3.3	3.3	3.3	0	0	3.3	0	0
0.5μm	0	0	0	0	0	0	0	0	0	0	0	0

FFUからの距離: 約580mm。扉は作業台面から150mm開けた状態で測定。

年月日	修理・改造記録	作業者
2015年9月3日	蛍光灯(黄色20W)6本交換。グローランプ(FG-1E)1ヶ交換。	野沢
2015年9月3日	上下開閉扉の右側板バネカバー(塩ビ製)割れありのため接着処理。	野沢
2015年9月9日	塵埃多いためHEPAフィルタ(左右2枚)交換	野沢
