N40138

動作確認チェックシート

検査日	2024年 8月 5日	(機械の仕様・規格を記入する。)			
商品名	MTF測定装置	電源電圧	単相90~250V, 1200W	入射角	0~±60°
型式	Image master Universal FIN 5000 VIS	周波数	50/60Hz	測定距離	0.2~3m
メーカー名	トライオプティクス	大きさ(W×D×H)	5750×1500×1510mm	再現性	軸上1%, 軸外3%
機械Ser.No	不明	空間周波数	0~300 lp/mm	精度	軸上2%, 軸外3%
製造年月	不明(2015年以前)	波長	480,544,644,725,890nm	防振台	日本防振工業(株) AS-5015-1

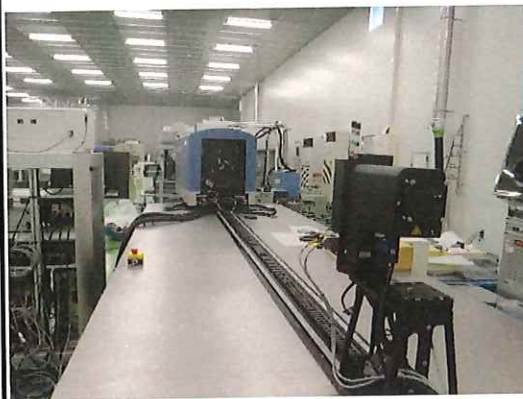
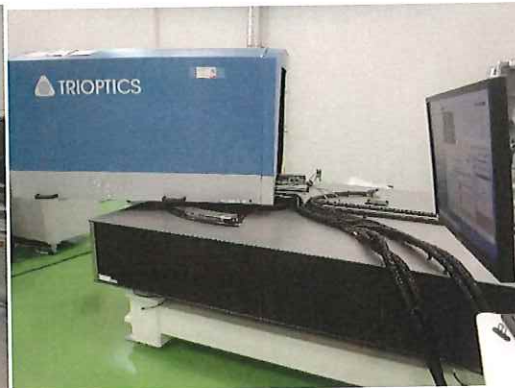
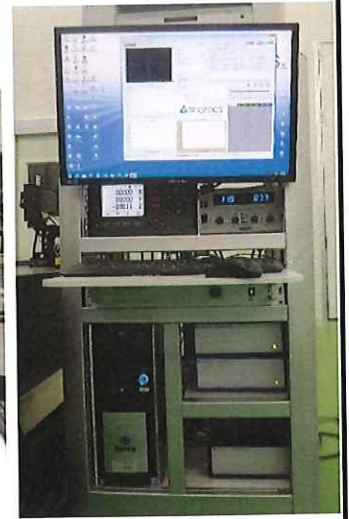
- 装置イニシャライズ問題なし。(時々サンプルローテーションの動作起因と思われるエラーが発生する時があったが、イニシャライズは停止することなく実行され問題なし)
- 防振台の動作問題なし。またエア0.4MPa供給を停止し1h放置、圧力低下ゼロで漏れなし。
- プリンターは黄色のインク切れ(EPSON IGY65)のため印刷未実施。
- 装置に付属していたセルフセンタリングホルダ(S/N 36044)と、レンズ(像確認用 S/N 95042)を取付けて確認。測定が可能な事は確認できたが、レンズや校正の基準が不明のため数値・精度は不問とした。(別紙参照)
※メーカーによる校正作業を推奨します。

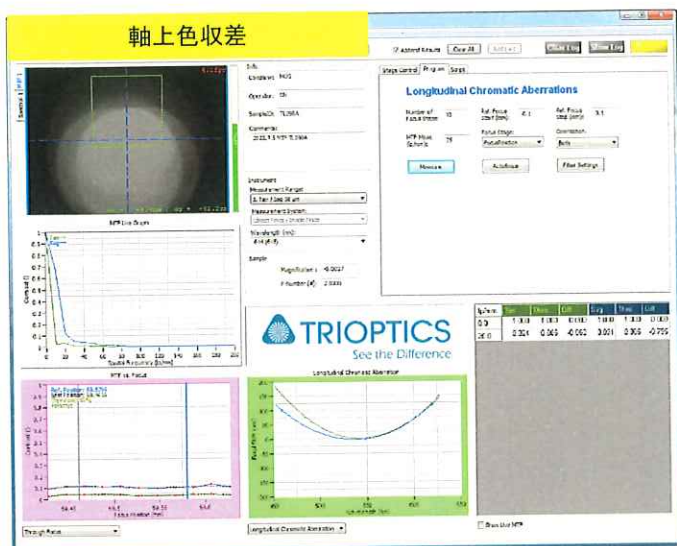
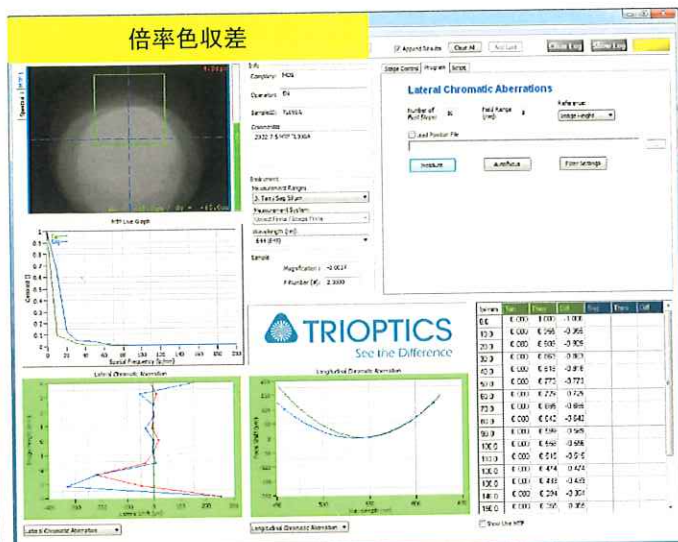
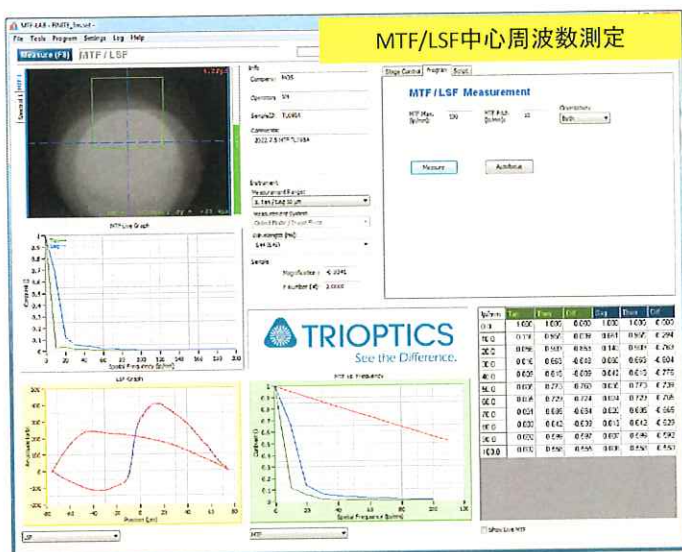
2 測定結果

※ out of rangeのエラーが発生する。設定不適と推測されるが詳細不明
