動作確認チェックシート

検査日	2018年4月10日	(機械の仕様・規格を記入する。)			
商品名	外形検査装置	電源電圧	単相100V	画像処理ユニット	CV-3500(キーエンス)
型式	05J10116	周波数	50/60Hz	CCDカメラ	CV-200M(キーエンス)
メーカー名	東芝電子エンジニアリング	大きさ(W×D×H)	505×340×835mm		白黒200万画素
機械Ser.No	001				
製造年月	2006年3月

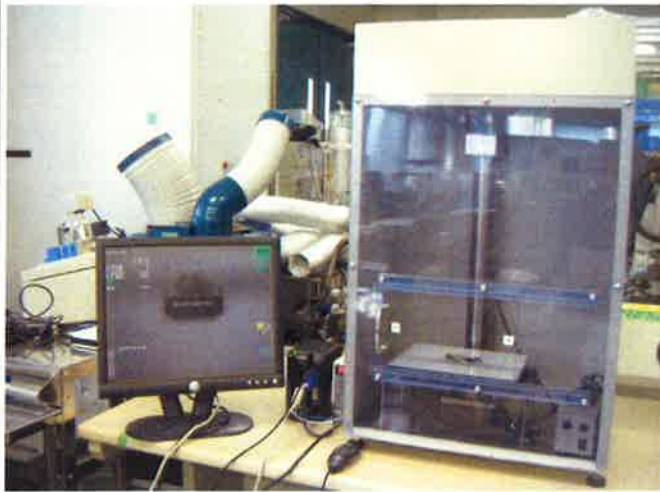
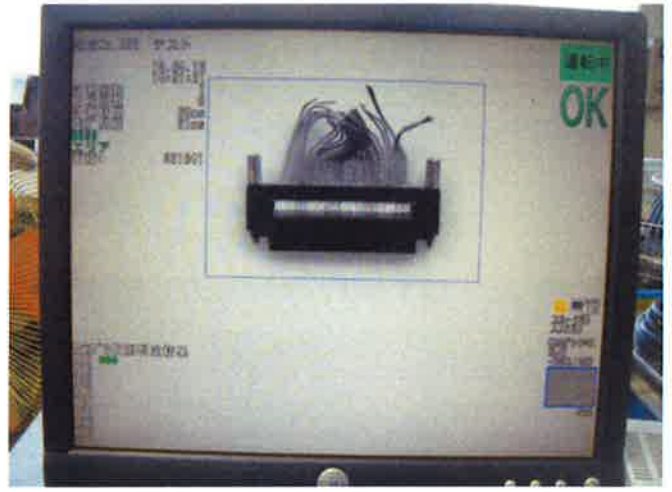
※ステージに装着されたバックライト用LEDは点灯せず使用不可。但し画像のモニタ、処理、検査は可能。

- バックライト不良(DC12V供給されるも発光せず)のため、透過光による検査は不可だが照明なしあるいは斜光照明で使用可能。
- 照明なしで、フラットケーブルコネクタをサンプルに、エリアを指定した検査を実施、問題なし(写真参照)
- 詳細部の確認には、画像登録及び各要素、判定基準の設定が必要になる。
