動作確認チェックシート (電極式蒸気加湿器)

検査日	2023年 02月 16日	(機械の仕様・規格を記入する。)			
商品名	加湿器	電源電圧	3相200V6.5A	タンク容量	約3.3リットル
型式	WM-SEB03C	周波数	(50)・(60)Hz		
メーカー名	ウェットマスター(株)	消費電力	2.3KVA		
機械Ser.No	0512L	蒸気発生量	3.0Kg/h		
製造年月	2005年 12月	比例積算稼働時間(d4):	2.4x103Hr.

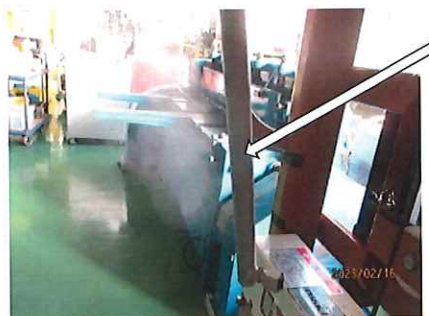
備考(動作確認内容・不具合内容等) 機器の仕様・規格を満たす事を確認する。
 注1. 蒸気シリンダーの止バンドが外れていた(樹脂の止め穴が破損)→内部清掃後再組付けした、止バンドはワイヤーで固定し簡易修理をした。シリンダー内のスケールは清掃して取り除いた。
 注2. 蒸気シリンダーの交換時期が近いことを示す注意表示が点灯している。電極は損耗が亢進している。
 注3. 入力信号は、電流信号(4-20mA)に設定されている。
 「運転確認」
 入力信号20mAにて起動後、約6時間のランニング運転を行い蒸気発生量は2.3Kg/hに達した。電極は消耗しているため蒸気シリンダは部品交換したほうが良いが、蒸気発生はできているので一応使用可能なレベルと判断する。

蒸気発生状況(d3:2.2kg/h、d6:5.3A)

電極に析出したスケールの状況
