## 動作確認チェックシート

検査日	2019年 8月 22日	(機械の仕様・規格を記入する。)	
商品名	高速蒸着装置	電源電圧	AC200v 4.5kVA 50Hz
メーカー	東京真空	装置外寸	760x620x1400
型式	EG-240	ベルージャ内寸	φ220x200
製造番号	CL-9205	蒸着サイズ	□80
製造年	1992 7

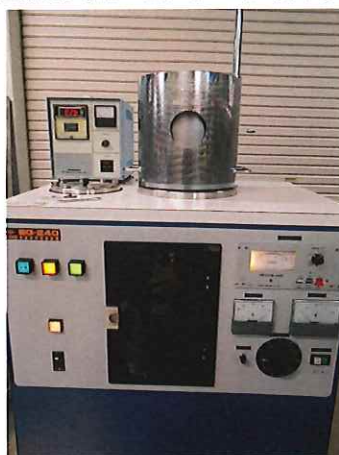
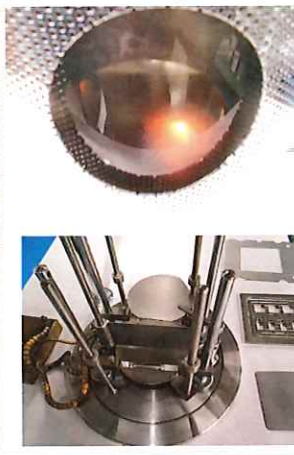
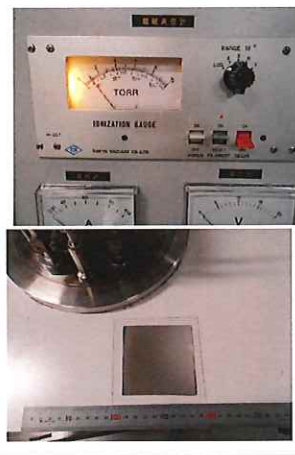
1 装置立ち上げ、到達圧力、 $1 \times 10^{-5}$ Torr 蒸着電流調整も問題なし。成膜確認済み。

2 基盤ヒーター、ガイスラー管動作確認済み。手動バルブ及び拡散ポンプ特に問題なし。

年月日	修理・改造記録	作業者
2019 8 22	ロータリーポンプ不具合の為、同等品流用(管理番号I80030) 拡散ポンプ オイル交換。	横内
2021 4 14	再動作確認、特に問題なし。	横内
