動作確認チェックシート

検査日	2019年 8月 22日	(機械の仕様・規格を記入する。)	
商品名	高速蒸着装置	電源電圧	AC200v 4.5kVA 50Hz
メーカー	東京真空	装置外寸	760x620x1400
型式	EG-240	ベルージャ内寸	φ 220x200
製造番号	CL-9205	蒸着サイズ	□80
製造年	1992 7

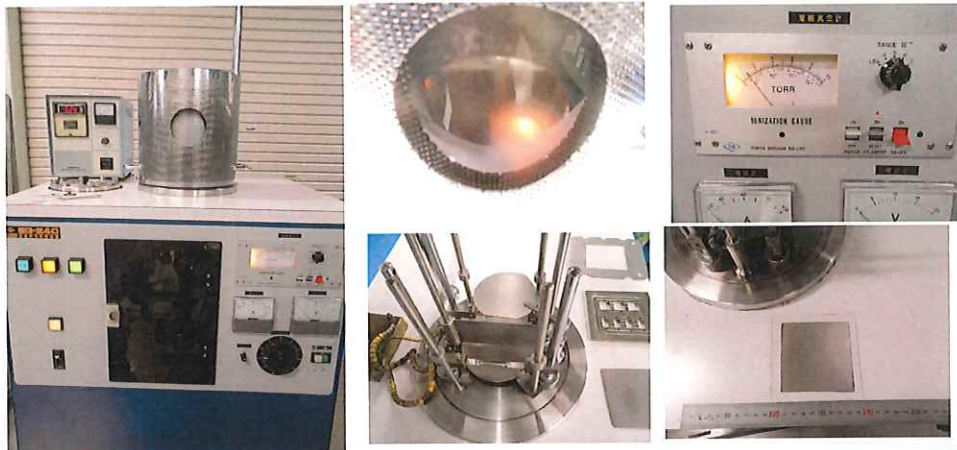
1 装置立ち上げ、到達圧力、1x10⁻⁵Torr 蒸着電流調整も問題なし。成膜確認済み。

2 基盤ヒーター、ガイスラー管動作確認済み。手動バルブ及び拡散ポンプ特に問題なし。

年月日	修理・改造記録	作業者
2019 8 22	ロータリーポンプ不具合の為、同等品流用(管理番号180030) 拡散ポンプ オイル交換。	横内
2021 4 14	再動作確認、特に問題なし。	横内
2024 6 6	再動作確認、特に問題なし。	横内
