動作確認チェックシート

検査日	2018年12月6日	(機械の仕様・規格を記入する。)			
商品名	クリーンベンチ	電源電圧	単相100V250W	扉開閉	上下動開閉
型式	PCV-1305BM	周波数	50/60HZ兼用	FU除去効率	99.99%
メーカー名	日立	外寸法w、d、h	1300x780x1860		
機械Ser.No	G211159004	作業台	無		
製造年月		蛍光灯	40Wx2(グロー管式)

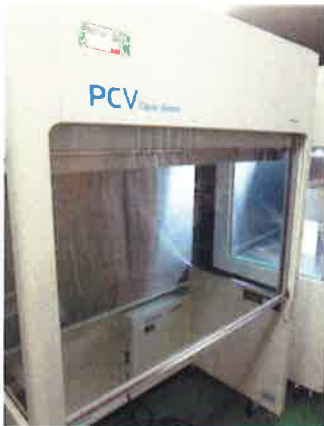
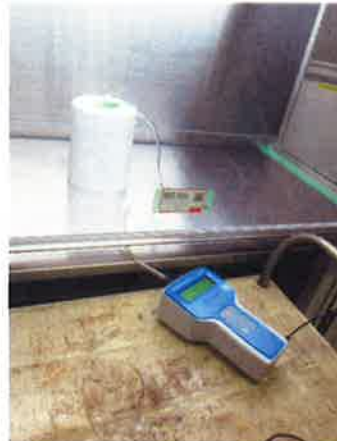
1 50HZAC100V導入、蛍光灯、点灯、FFU回転、コンセント問題なし。

他のクリーンベンチから作業台を持って来て取り付け扉を150mmほど開けて弊社風速計で2.0m/sec付近。

作業台中央上部200mmにビニールチューブの吸気口をとりつけ外部のパーティクルカウンターで確認。

扉を20mmほど開けて10分ほど運転後、3回測定、CF 0.3及び0.5μm以上いずれも0カウント。

年月日	修理・改造記録	作業者
2018年12月6日	プレフィルター交換	上田
