動作確認チェックシート

検査日	2021年 11月 2日	(機械の仕様・規格を記入する。)			
商品名	UVオゾンクリーナー	電源電圧	単相100V, 10A	基板	φ200mm, AL
型式	UV-1	周波数	60Hz	基板温度	室温~300°C
メーカー名	サムコ	大きさ(W×D×H)	450×400×400mm	タイマ	0~99h59min
機械Ser.No	27A2092	紫外線ランプ	110W×1		
製造年月	2006年6月	波長	2537 Å or 1849 Å

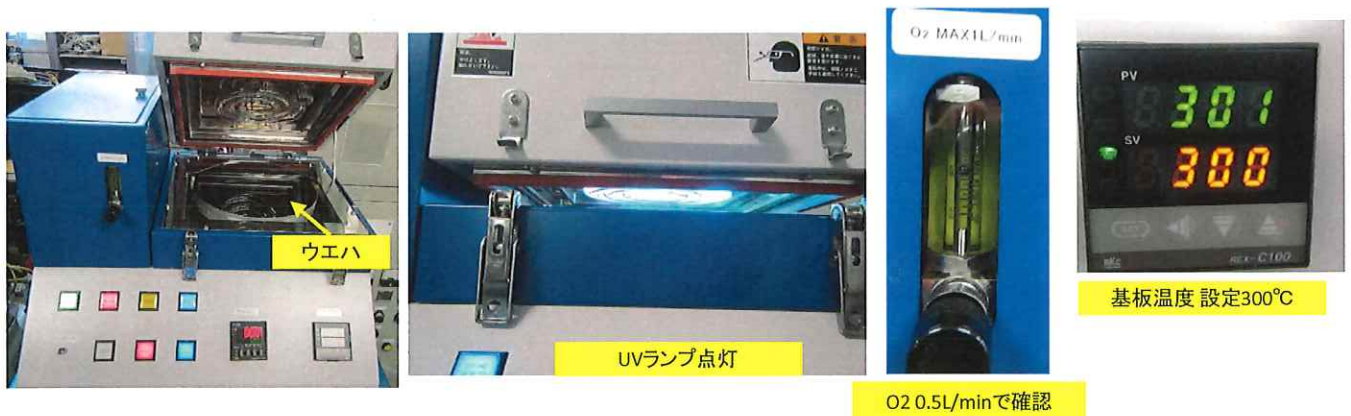
- レジスト付きウエハは所有していないので、レジスト除去状況、除去レートは未確認。
- 基板温度100°Cにて、φ200ウエハ(ベアSi)をセットして処理を実施。シーケンスとしては特に問題なし。
 (1)スタート直後UVランプは点滅を繰り返し、安定した点灯までは約2minを要す。処理後のN2パージは約2.5min。
 (2)インターロックを強制的に相殺して、反応室の蓋を少し開き、UVランプが点灯していることを確認。(写真参照)
 (3)本体排気のオゾン臭から、オゾナイザが機能していることを確認。
- 基板温度300°C設定時、蓋を開けて表面温度を測定し293.4°Cを確認。放熱影響考慮すると問題ないレベル。
 以上より、UVオゾンによる除去処理はなされていると考える。
