MC0133

動作確認チェックシート

検査日	2024年 5月 17日	(機械の仕様・規格を記入する。)			
商品名	UV照射装置	主電源電圧	AC100~240V 3.5~1.5A	ランプ形式	200MX HOYA
メーカー名	HOYA	周波数	50/60Hz兼用	200W水銀キセノンランプ	
本体寸法	横145mm×奥行271mm×高さ300mm	型式	EXECURE 4000-D	外部接続	入出力端子有
本体重量	約8.5kg	シリアルNo.	F9309702	付属ファイバー	U-TECHNOLOGY製

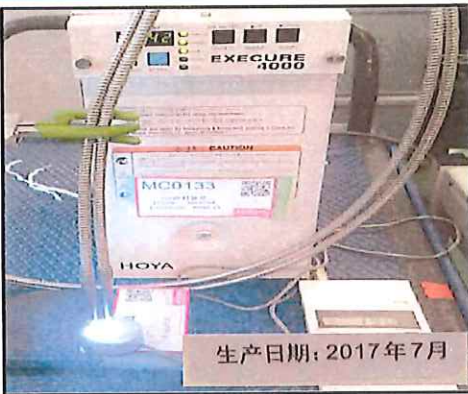
- 1、外観及びUVランプ外観取付確認実施。→外観問題なし。但し、ランプのガラス内部若干の曇りあり。
- 2、通電、各モード切替による操作設定及び表示確認。→問題なし。各モード(パワー/タイマー/累積点灯時間)
- 3、UVランプ光量制御機構・シャッター制御確認及び、タイマー動作確認。→動作問題なし。(但し、外部入力は未確認。)
- 4、UVランプ照度確認。→照射安定性は問題なし。測定値は現状値とします。(ランプ点灯積算時間は現状 644h)

UV照度 測定			UVランプ照射時の各部動作状態		UVメータ ウシオ電機製:UIT-250 センサ:UVD-S365	
	照度(単位: mW/cm ²) ファイバーセンサ間距離10mm

UVランプ状態
ガラス内部若干の曇りあり
