## 動作確認チェックシート

| 検査日 | 2025年 4月 24日 | (機械の仕様・規格を記入する。) | | | |
|---|---|---|---|---|---|
| 商品名 | サーバーリフト | 充電機 | AC100V | 高さ | 177cm |
| 型式 | SL-500X | 周波数 | 50/60Hz | 高さ(リフト最上昇時) | 285cm |

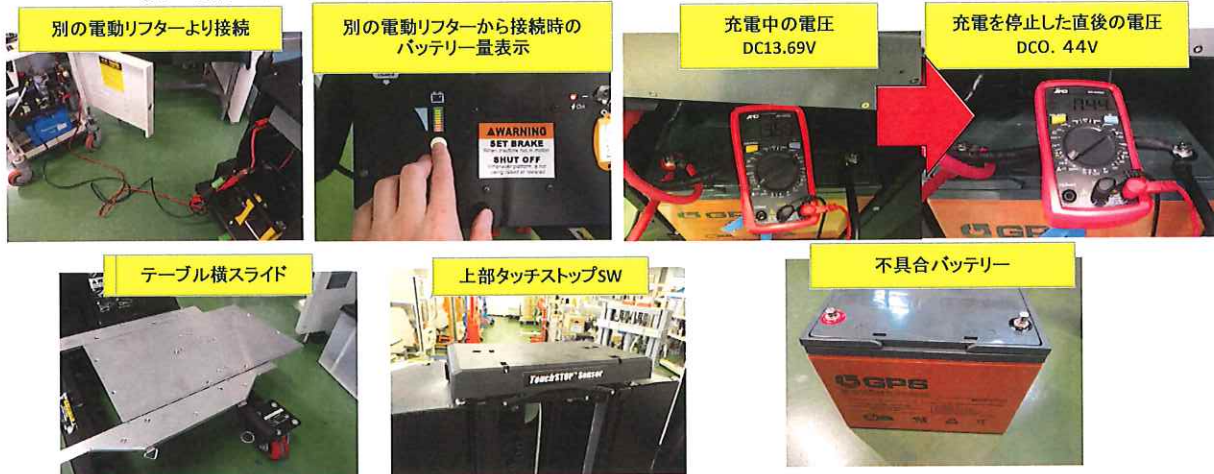
- 1, 外観: 問題なし
- 2, SW類: 問題なし。
- 3, 動作確認: バッテリー劣化にて充電できず(約4時間充電したがバッテリーでの使用は出来ませんでした。)

- ①動作確認は、社内用電動リフターバッテリーよりブースターケーブルにて接続し、当該電動リフターの動作を確認しました。上昇、下降、上部タッチストップSW問題なし。
- ②充電機よりの電圧を確認しましたが、問題なし。

動作(OK) 作業工数[ 4 H] バッテリーが劣化にて使用できないため、交換を推奨します。

検査担当者[ 三科 ] バッテリーを交換する事で使用可能。
