N60962

# 動作確認チェックシート ( 恒温水槽 )

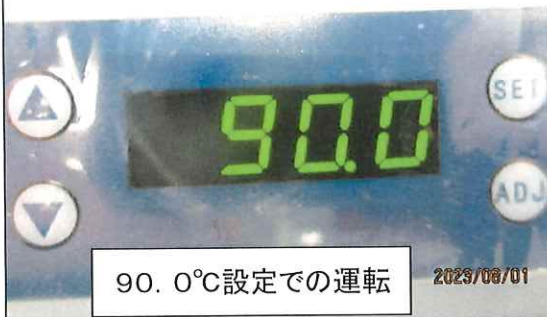
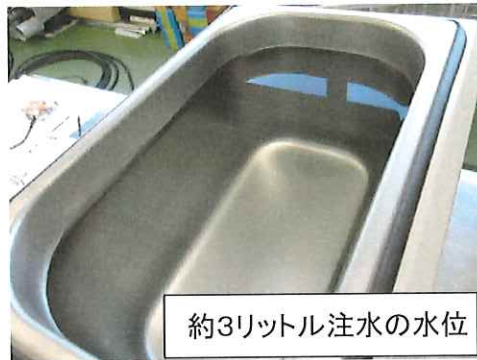
| チェック項目 | 主 な 確 認 内 容 | チェック(○×) |
|---|--|---|
| 1 外観 | 筐体・キャスター・継手・スイッチ等に著しいキズ・破損・動作不良はないか。 | ○ |
| 2 起動動作 | POWER ON時に異常(異音・異臭・漏電・暴走・アラーム表示等)はないか。 | ○ |

| 25. 9℃→90. 0℃ 約 64分 | 注1. 仕様は不明だが90℃での動作が確認できた。 |
| 条件: Ta≒24℃、注水約3ℓ、Vin≒104V | |
