NA0456

動作確認チェックシート

検査日	2024年 4月 24日	(機械の仕様・規格を記入する。)			
商品名	超純水製造装置	電源電圧	単相100~230V,160VA	粒子>0.22 μm	<1個/mL
型式	Milli-Q Integral5	周波数	50/60Hz	微生物	<1CFU/mL
メーカー名	ミリポア	大きさ(W×D×H)	860×580×2000mm	採水流速	0.05~2L/min
機械Ser.No	F8HA61108C	比抵抗	18.2MΩ cm @25°C	タンク容量	60L
製造年月	2018年10月	TOC	≤5ppb

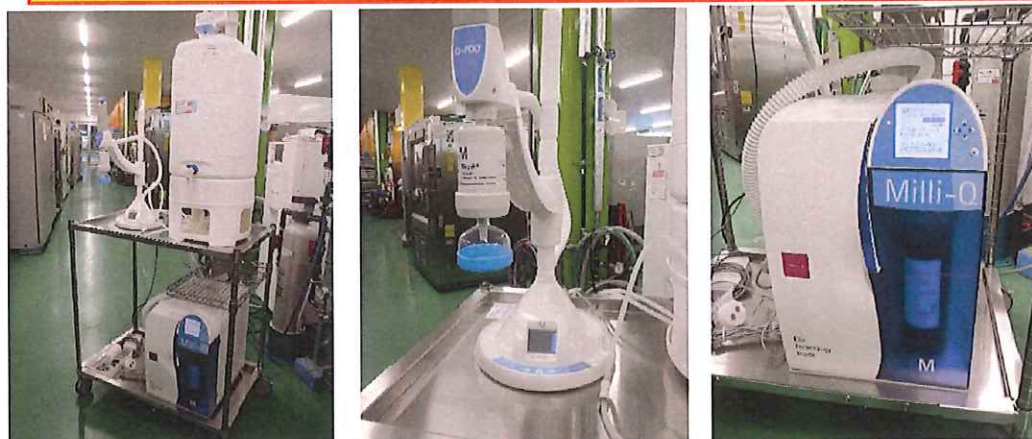
備考(動作確認内容・不具合内容等) 機器の仕様・規格を満たす事を確認する。

- 1 消耗品(フィルター・UVランプ等)は2018年10月1日にセットされた状態のまま。Elix(純水製造)稼働時間は50h。
- 2 純水製造の一連の動作は問題なし。(但し消耗品情報の入力データから、必要なメンテナンスの要求が表示される)
 - (1) 運転開始後約23.5hでタンク水位100%に到達し、運転停止状態になった。
 - (2) Elix(純水製造)の水質は15.0MΩ cm@20.6°Cで安定。(運転12h以降と推定)
 - (3) Milli-Qの水質は、18.2MΩ @25°C。TOCが15~26ppbとスペック外となった。A10 TOCモニタ洗浄を実施したが変化はなかった。Quantamカートリッジの交換要と推定。
 - (4) Q-PODからの採水は、手動・自動共にBiopack側面の口からも出水するため、ここを塞いで採水しないとならなかった。

長期間経過しているため、Progard,Quantum,Biopackカートリッジの交換、RO膜の洗浄または交換等のメンテナンスを推奨します。

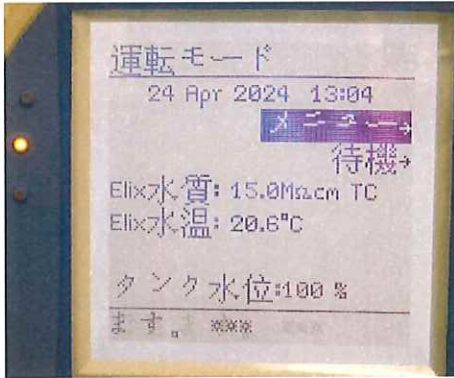
Elix(純水製造)表示データ

Elix水質	
供給水	64 μ S/cm TC
RO供給	74 μ S/cm TC
RO水温	19.3 $^{\circ}$ C
RO圧力	525 kPa
RO水質	1.7 μ S/cm TC
RO除去率	97.7 %
Elix水質	15.0 M Ω cm TC
Elix水温	20.5 $^{\circ}$ C

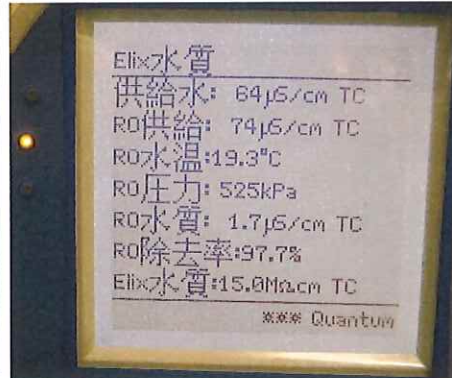
Milli-Q水質(A10 TOCモニター洗浄後)	
水質	18.2 M Ω cm TC
水温	27.6 $^{\circ}$ C
TOC	26 ppb

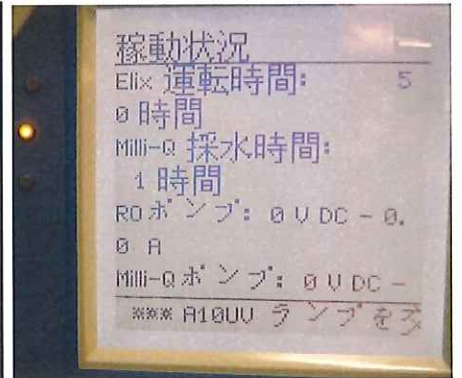
稼働状況

Elix運転時間	50 時間
Milli-Q採水時間	1 時間
ROポンプ	24VDC, 0.6A
Milli-Qポンプ	0VDC, 0.0A
EDI	29VDC, 102mA
流量	0.0 L/min
UV254nmランプ	47 mA
UV185nmランプ	1 mA

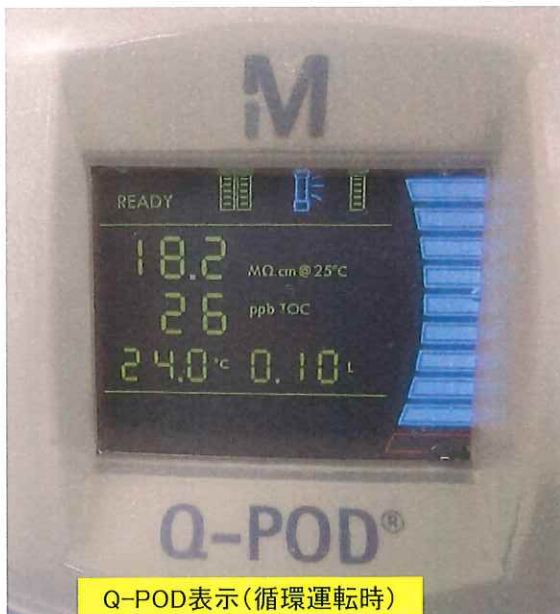
運転状態(循環ポンプ運転時)

Elix状態	純水製造
供給水圧	217 kPa
供給水	64 μ S/cm TC
RO圧力	523 kPa
RO供給	76 μ S/cm TC
ROポンプ	運転
UV254nmランプ	点灯
ASM UVランプ	消灯
Milli-Q状態	循環
循環ポンプ	運転
TOCモニター	測定
UV185nmランプ	点灯
