# 動作確認チェックシート

検査日	2020年 9月 3日				
商品名	ポーラリメータ	電源電圧	AC100~110V 50/60Hz	視野	直径φ125mm
機番	SPA-106-94-01	光源	20W蛍光灯	測定範囲	-120~50nm(位相差)
メーカー名	SHINKO(神港精機)	重さ	約19kg	測定精度	±1nm(位相差)
機械Ser.No	—	外形寸法	270×440×470mm	被検査物の大きさ	φ280mm×125mmH

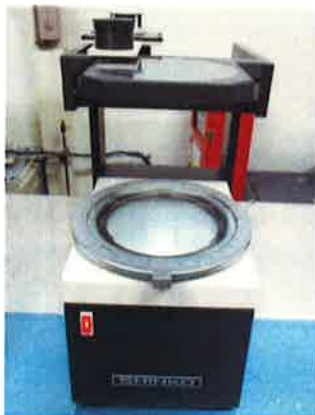
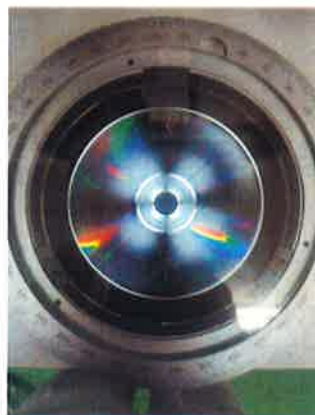
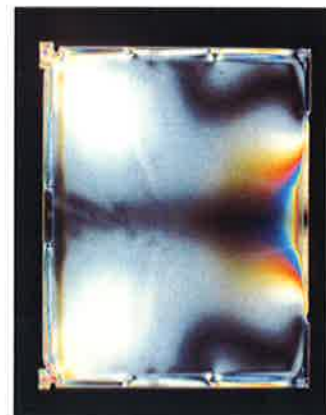
1. 清掃 写真撮影用カメラ取付具のシャフト部に 錆、固着がありましたので、清掃・注油を行いました。

シャフト部の錆

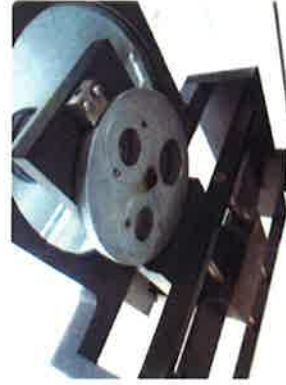
フィルタ部の写真です
