# 動作確認チェックシート

| 商品名 | 高真空乾燥装置 | 電源電圧 | AC200v |
| メーカー | アルバックサービス(株) | 装置外寸 | 700×1250×1450 |
| 製造番号 | XS89-2167 | 内寸 | 470×470×570 棚板2段 |

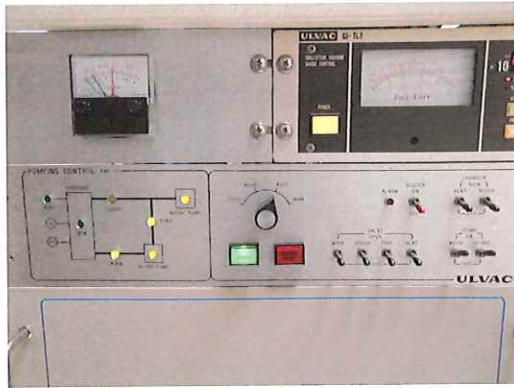
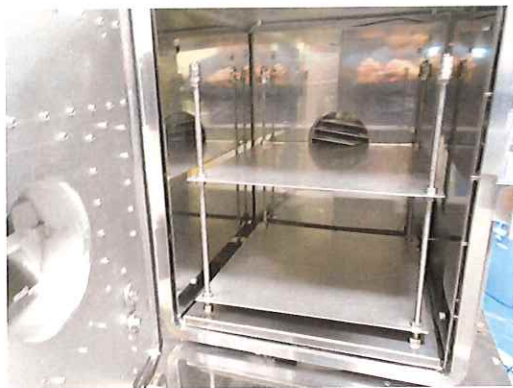
| チェック項目 | 主な確認内容 | チェック(○×) |
|---|--|---|
| 1 外観 | 筐体・キャスター・継手・スイッチ等に著しいキズ・破損・動作不良はないか。 | △ |

- 1 装置電源投入、ターボ問題なし、ロータリーポンプ、オイルにじみ有り。
- 2 到達圧力 4x10<sup>4</sup>Pa 真空保持も問題なし。バイクヒーターも動作OK。
- 3 手動動作問題なし、自動は立ち上げに時間がかかるが(フォアバルブがなかなか入らない)問題なし。
